PGOU

Aicolea del Río

E. CATÁLOGO DE BIENES Y ESPACIOS PROTEGIDOS

MARZO 2018

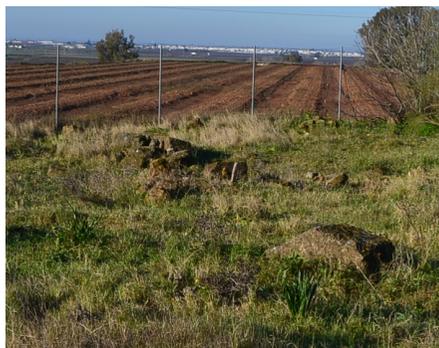
Antigua ermita y Feria del Consuelo

Identificación	Denominación	Código_SIPHA	Clave-MOSAICO	Código_MOSAICO	Justificación
	Antigua ermita (arruinada) y Feria del Consuelo		E0389	410064017	Se ha producido la expoliación de las ruinas de la ermita. Los únicos restos que quedan son algunos sillares amontonados. En la actualidad no se celebra ninguna romería ni feria del Consuelo.
	Cementerio Municipal San Juan Bautista		E0390	410064022	No se ha encontrado ningún valor arquitectónico ni etnológico más allá del de su usos característico.
	Casa en la Sendilla		E0370	410064029	En ruinas. Cubierta y mayoría de paramentos derruidos. No conserva ninguno elemento de valor para su catalogación.
	Cortijo de las Mezquitas		E0196	410064033	Construcciones modernas o tan modificadas que no conservan ninguno de los valores para su catalogación.
	Real Pósito de la Villa de Alcole del Río	1410060034	E0384	410060034	Ha sido sustituido en su totalidad por un nuevo edificio

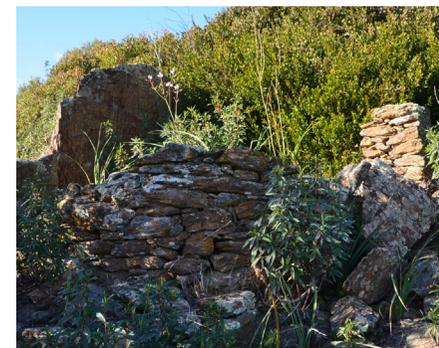
Bujarda I, II

Palomar en Calle Betis		E0386	410064002	En ruinas. Cubierta y mayoría de paramentos derruidos. No conserva ninguno elemento de valor para su catalogación.
	Bujarda I		E0313	410064012	Quedan algunos restos, a partir de los cuales no se puede identificar ningún elemento de valor para su catalogación.
	Bujarda II		E0318	410064013	Quedan algunos restos, a partir de los cuales no se puede identificar ningún elemento de valor para su catalogación.
	Ruinas de la Casa de la Botija, corral y Zahurda o Cortijo Los Cobos		E0345	410064025	Construcciones modernas o tan modificadas que no conservan ninguno de los valores para su catalogación.
	Casa al norte de la carretera de Lora del Río		E0172	410064019	Ha sido sustituido en su totalidad por un nuevo edificio

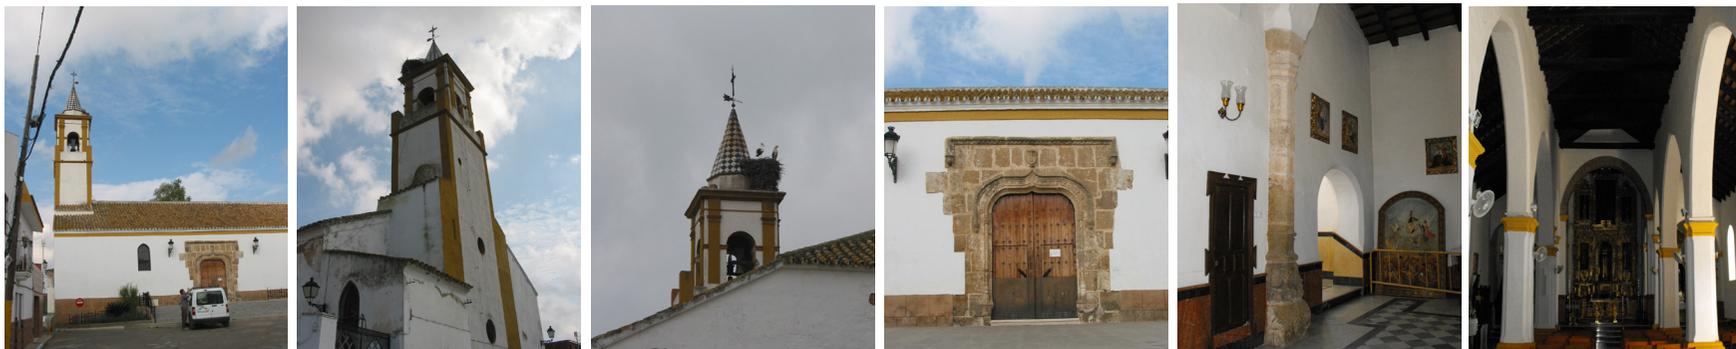
La construcción de esta iglesia, como nos indica tanto su estructura como algunos elementos decorativos, debió realizarse en los primeros años del siglo XVI dentro del estilo Mudéjar. En el siglo XVIII se le hizo una importante reconstrucción que le dejó una cierta impronta neoclásica; posteriormente, en el siglo XX, algunas reformas han terminado por eliminar parte de su esencia Mudéjar.

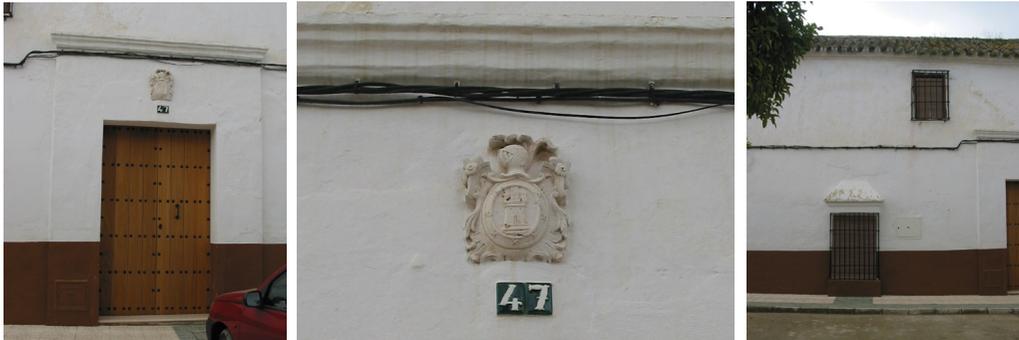
Casa urbana de dos plantas construida en 1950. En el piso bajo se abre una sencilla puerta adintelada, resaltada por una ancha pero poco sobresaliente moldura, sobre la que aparece tallado un pequeño escudo que parece demostrar la ascendencia nobiliaria de los propietarios. A los lados se abren dos ventanas bajas, sobresalientes y rematadas con una especie de frontón, típicas de nuestra Andalucía occidental. En el piso superior solo se abren dos sencillas y pequeñas ventanas cuadradas también adinteladas. Se cubre con un tejado a dos aguas de escasa elevación.

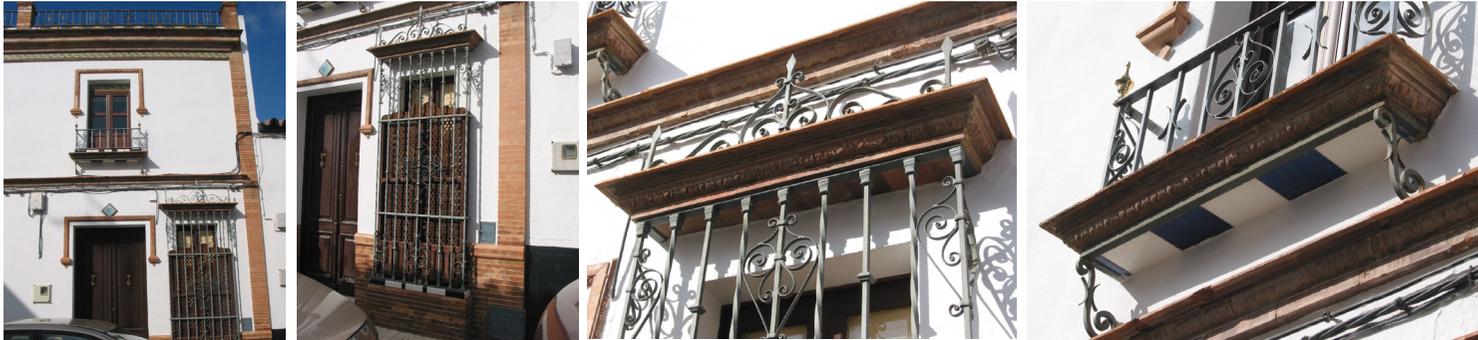
Casa de dos plantas. La fachada del primer piso presenta un único vano de acceso adintelado, que queda descentrado al haberse abierto unas estrechas ventanas bajas sin el espacio suficiente en el lado derecho para guardar la equidistancia armónica. Sobre el zócalo de ladrillo visto que enmarca la fachada, la rejería de estas ventanas se alza sobre un basamento, también de ladrillo visto, y se coronan con una cornisa en estuco, decorado su cimacio con bolas y conchas que rematan con crestería de rejería.

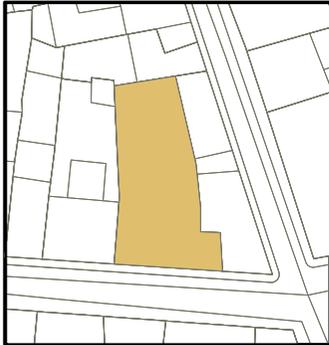
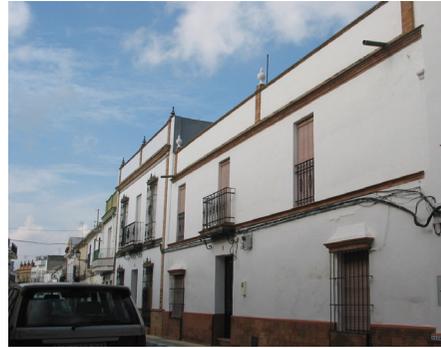
Aq-13-NIV

Ejemplo de casa urbana de grandes y medianos labradores

Casa de dos plantas. La fachada no guarda la tradicional simetría espacial en cuanto a la apertura de vanos, todos adintelados. En el piso bajo se abre la puerta de acceso y las dos tradicionales ventanas bajas sobresalientes sobre altísimas basas

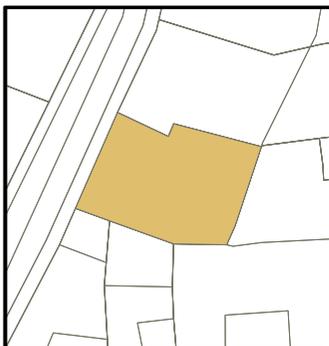
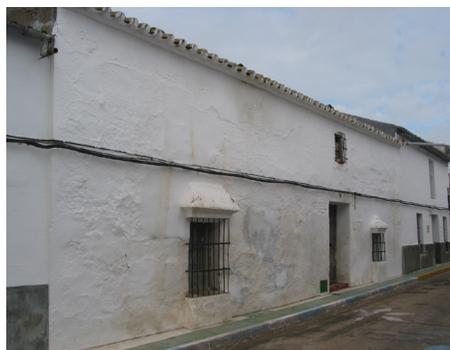
Aq-18-NIV

Estructura: Estable**Cubierta:** Estable**Fachada:** Deteriorada**Observaciones:**

Edificio deteriorado, especialmente la fachada. Elementos a proteger: fachada, estructura, disposición de forjados y tipo de cubierta.

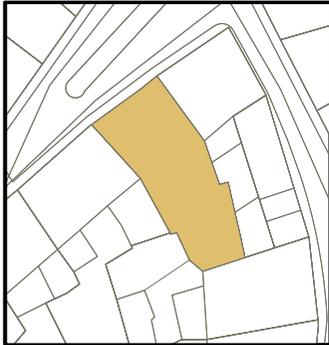
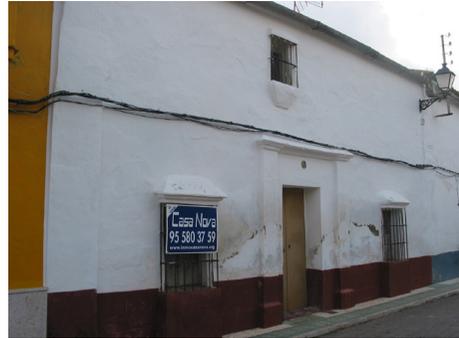
Aq-21-NIV

Estructura: Estable**Cubierta:** Estable**Fachada:** Deteriorada**Observaciones:**

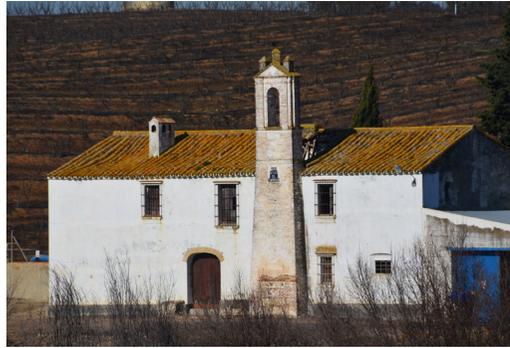
Aq-26-NII

Fachada: Deteriorada

Se encuentra muy deteriorado, sobre todo el interior y los paramentos de fachada. Elementos a proteger del edificio principal la fachada, estructura, disposición de forjados, tipo de cubierta y la torre- espadaña de la fachada.

A la espalda de este cuerpo central se levantan dos construcciones muy deterioradas cubiertas con techumbre a dos aguas que, junto con el edificio principal con la espadaña, sean las únicas construcciones del XVIII.

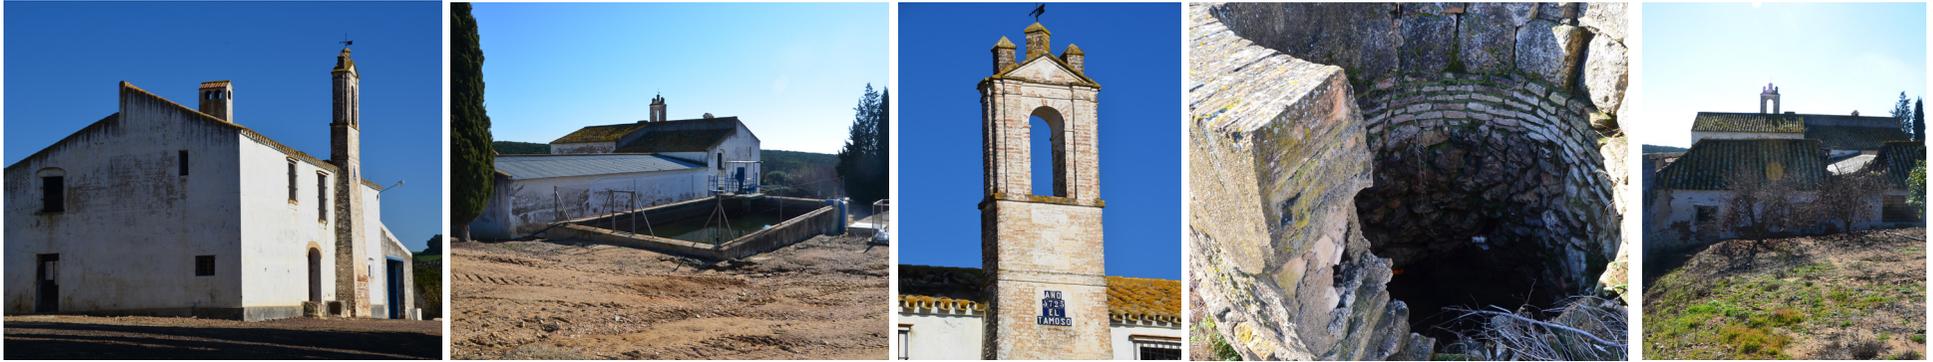
Edificación principal de dos plantas construida en 1725 como nos indica el mosaico adherido a una singular torre rectangular, de ladrillo, adosada a la fachada del cuerpo principal. La torre, más ancha en su base, se eleva sobre el edificio con una espadaña organizada en el lenguaje neoclásico: arco de medio punto -sin campana- enmarcado por pilastras sobre el que se apoya un sencillo tímpano; está coronada por tres pequeñas torres terminadas en pirámides. En la fachada se abre una puerta con arco escarzano junto a dos pequeñas ventanas disimétricas y en el piso superior otros tres vanos a ambos lados de la torre. La fachada lateral presenta una puerta adintelada junto a una pequeñísima ventana que repite en el piso alto sin guardar ningún tipo de simetría y, sobre la puerta, otra ventana rectangular pero inscrita en una arcada ciega. Posiblemente se cubriría con tejado a dos aguas, pero hoy aparece muy rebajado en la parte trasera.

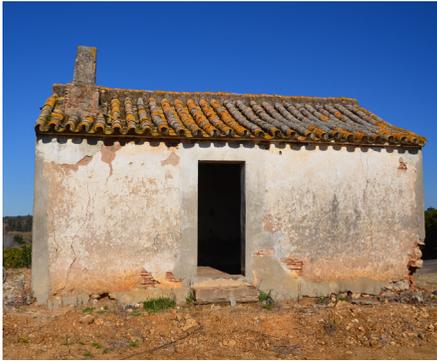
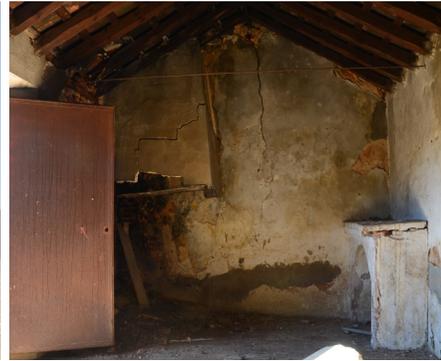
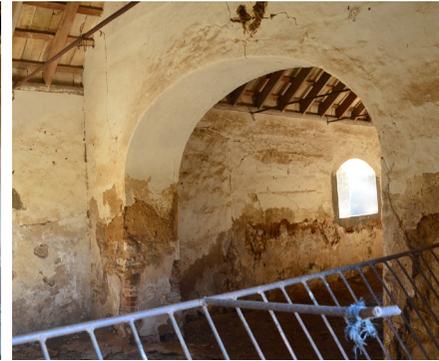
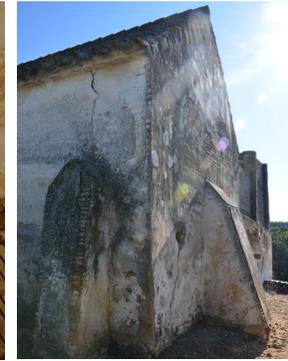
Información Fotográfica

El interior, con armadura de madera, se sostiene y compartimenta en dos tramos por un gran arco de medio punto. Al fondo se conserva una chimenea.

Estructura: Deteriorada
Cubierta: Deteriorada
Fachada: Deteriorada
Observaciones:
 Se encuentra en ruinas, aunque se reconocen los elementos estructurales primitivos.

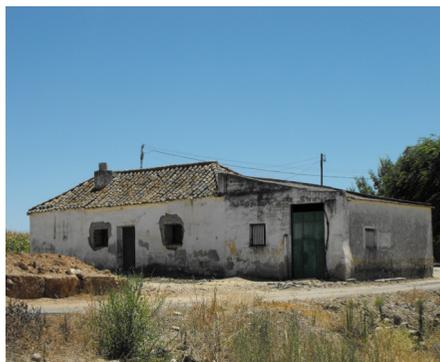
Información Fotográfica

Estructura: Estable
Cubierta: Estable
Fachada: Deteriorada
Observaciones: Se encuentra en mal estado, especialmente la fachada.

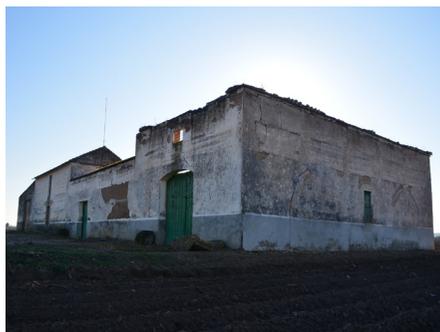
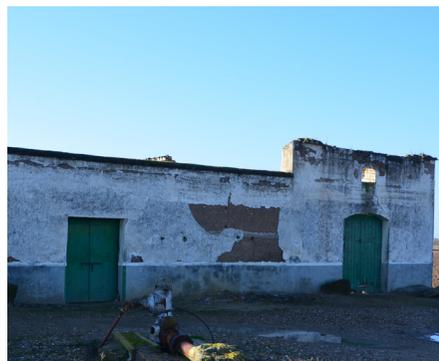
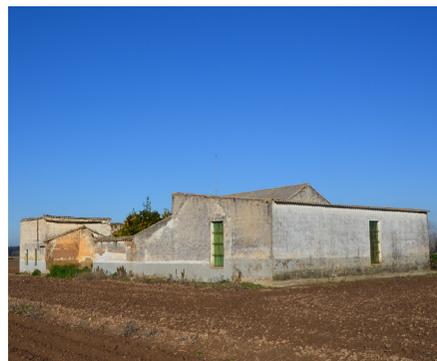
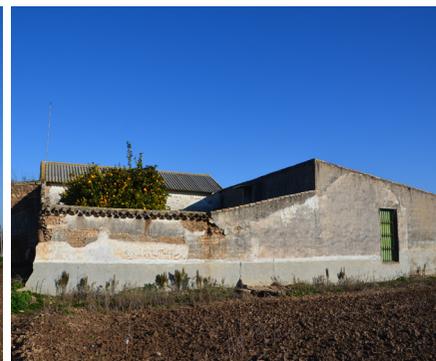
Información Fotográfica

Estructura: Estable **Cubierta:** Estable **Fachada:**Deteriorado
Observaciones:
 Se encuentra en buen estado la vivienda y una de las naves. Partes del cortijo en ruinas.

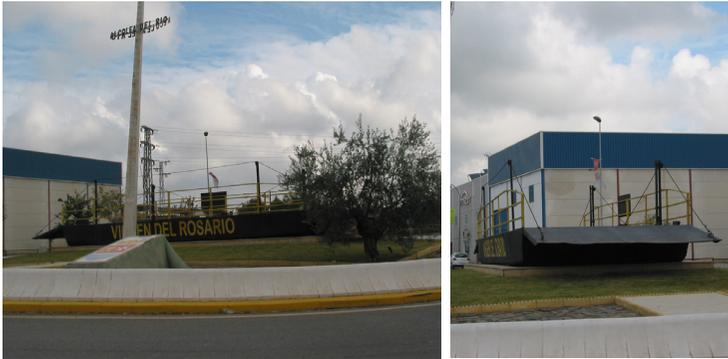
Et-03-NI

Recientemente ha sido revalorizada como monumento en un espacio público junto al cementerio municipal.

En el siglo pasado, en Alcolea existieron hasta cuatro barcazas que trasladaban personas y ganado, hasta el levantamiento del actual puente sobre el río en 1992. ¿Camino de la Herradura?

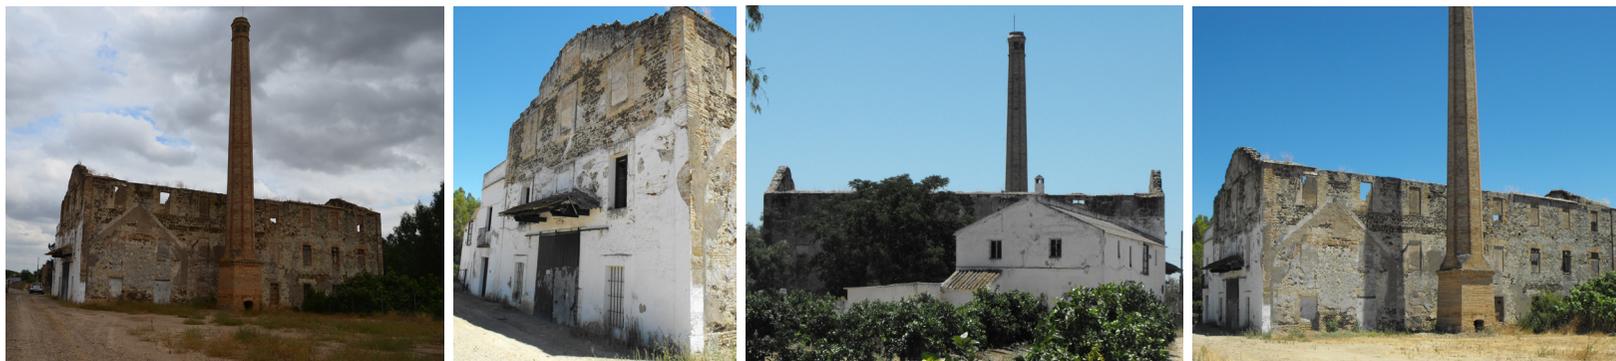
Et-07-NIV

Uso: Antigua central Hidroeléctrica, actualmente sin uso.

Se encuentra muy deteriorado y le falta la cubierta.

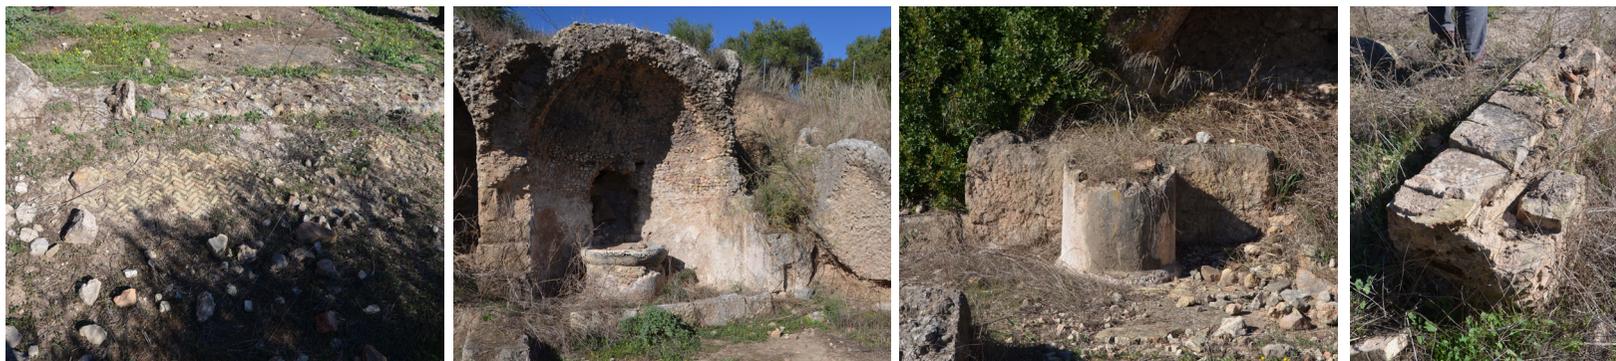
Yc-01-ZI

Se trata de un conjunto arqueológico que incluye la ciudad romana con distintas unidades arqueológicas, dos de ellas de cronología diferenciada: el Molino de la Peña de la Sal y la Central Hidroeléctrica.

ARVA es el quinto pueblo por debajo de Córdoba, según la lista de Plinio. Su emplazamiento está indicado por importantes ruinas conocidas con el nombre de El Castillejo y situadas sobre una pequeña planicie, cerca del Molino de la Peña de la Sal. A Guseme se debe el descubrimiento de esta antigua población en 1757. Diferentes excavaciones han sido llevadas a cabo en la Peña de la Sal y en la meseta del Castillejo. La primera en 1885 bajo la dirección de D. José Pérez Cassini, que levantó un plano topográfico de las ruinas. Se descubrieron entonces al Oeste de la antigua población algunas sepulturas romanas; La segunda vez fueron hechas las excavaciones por Engel, Gilchrist Clark y Bonsor, que descubriéronse muchos mosaicos geométricos de escaso interés y unos baños romanos, especialmente una hermosa piscina enlosada de mármol blanco.

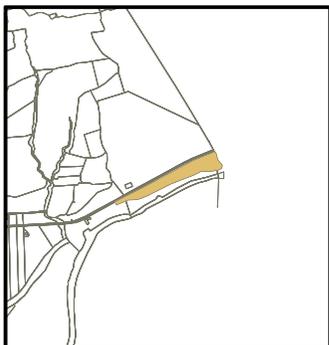
Yc-05-ZI

Se trata de la zona industrial de Arva que se extiende por toda la parte baja del yacimiento

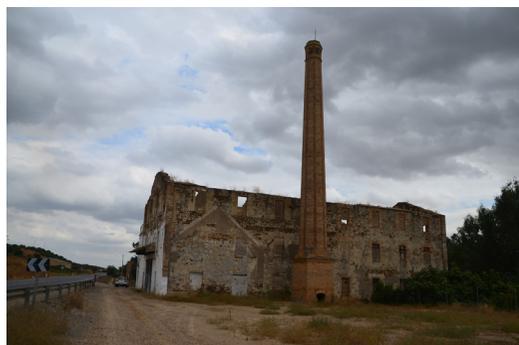
Yc-06-ZI

Interesante ejemplo de Arqueología Industrial, apto para su acondicionamiento como centro de recepción de visitantes y de interpretación de todo el Conjunto Arqueológico.

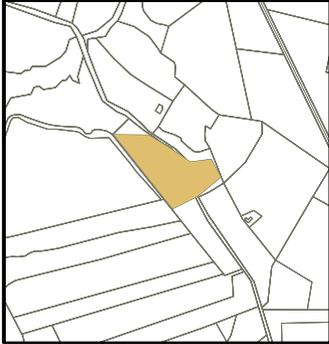
Yc-11-ZI

Villa romana ocupada hasta el s. IV d. C. En superficie se localizaron numerosos fragmentos de ladrillos, tegulae, ánforas, sigillata sudgállica y clara A y D. Necrópolis.
