PGOU

Aicolea del Río

E. CATÁLOGO DE BIENES Y ESPACIOS PROTEGIDOS
MARZO 2018

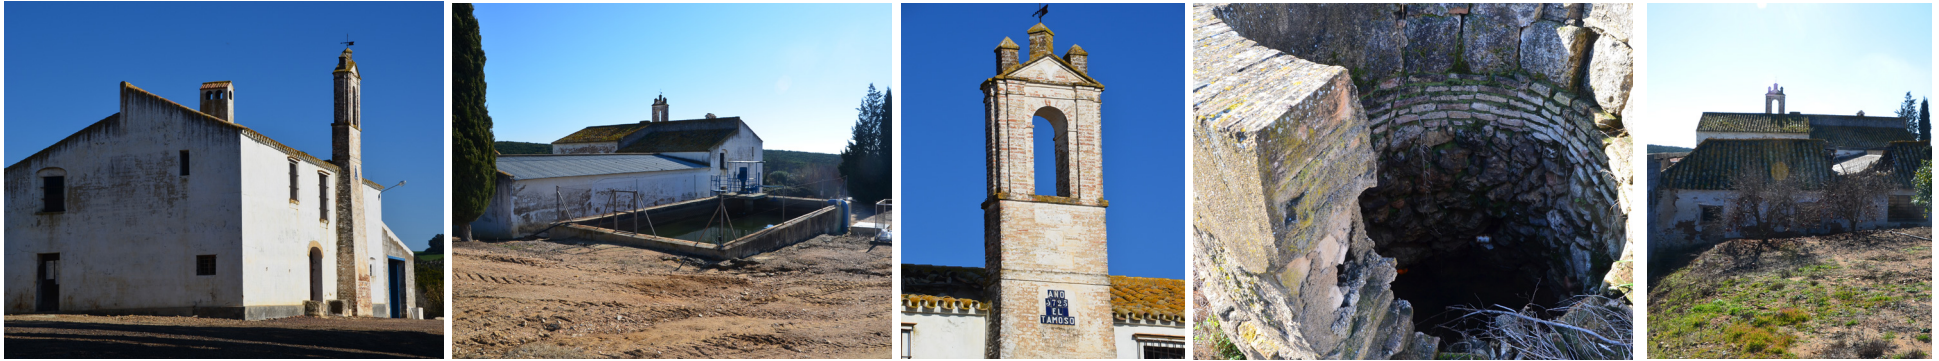
Información Fotográfica

Fachada: Deteriorada

Se encuentra muy deteriorado, sobre todo el interior y los paramentos de fachada. Elementos a proteger del edificio principal la fachada, estructura, disposición de forjados, tipo de cubierta y la torre- espadaña de la fachada.

Edificación principal de dos plantas construida en 1725 como nos indica el mosaico adherido a una singular torre rectangular, de ladrillo, adosada a la fachada del cuerpo principal. La torre, más ancha en su base, se eleva sobre el edificio con una espadaña organizada en el lenguaje neoclásico: arco de medio punto -sin campana- enmarcado por pilastras sobre el que se apoya un sencillo tímpano; está coronada por tres pequeñas torres terminadas en pirámides. En la fachada se abre una puerta con arco escarzano junto a dos pequeñas ventanas disimétricas y en el piso superior otros tres vanos a ambos lados de la torre. La fachada lateral presenta una puerta adintelada junto a una pequeñísima ventana que repite en el piso alto sin guardar ningún tipo de simetría y, sobre la puerta, otra ventana rectangular pero inscrita en una arcada ciega. Posiblemente se cubriría con tejado a dos aguas, pero hoy aparece muy rebajado en la parte trasera.

A la espalda de este cuerpo central se levantan dos construcciones muy deterioradas cubiertas con techumbre a dos aguas que, junto con el edificio principal con la espadaña, sean las únicas construcciones del XVIII.

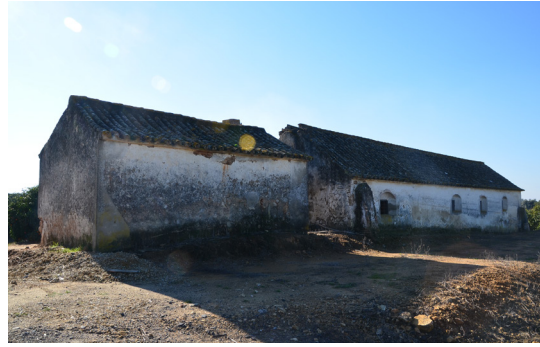
Aq-29-NIV

Estructura: Deteriorada
Cubierta: Deteriorada
Fachada: Deteriorada
Observaciones:
 Se encuentra en ruinas, aunque se reconocen los elementos estructurales primitivos.

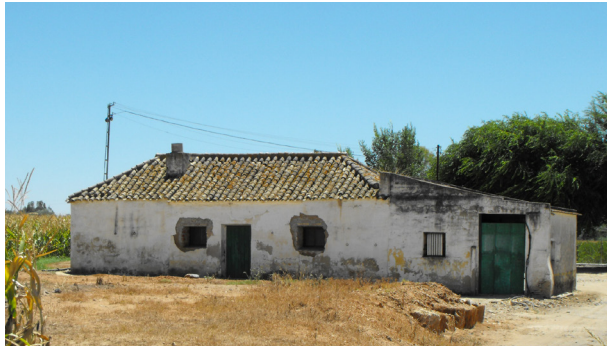
Aq-32-NIV

Estructura: Estable
Cubierta: Estable
Fachada: Deteriorada
Observaciones: Se encuentra en mal estado, especialmente la fachada.

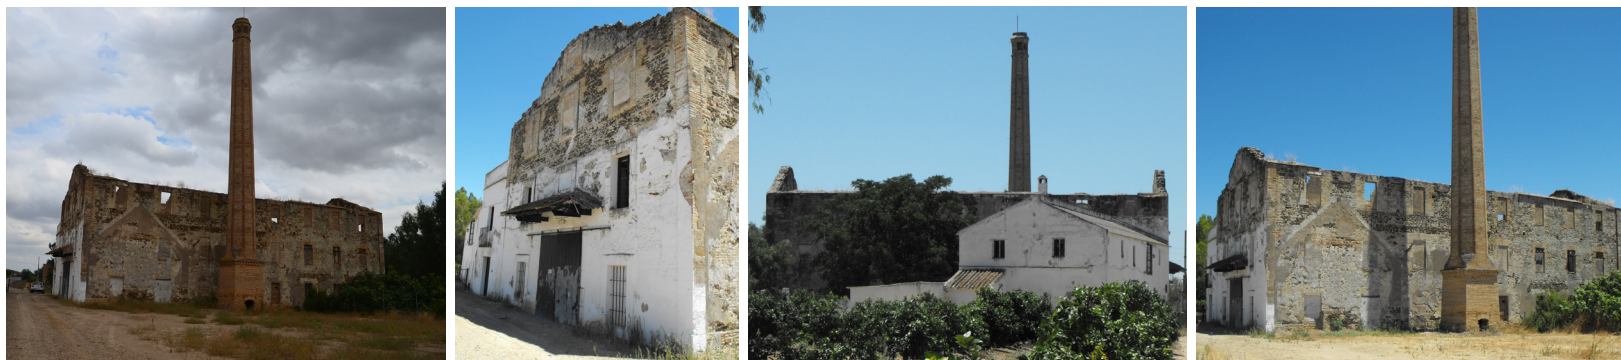
Información Fotográfica

Estructura: Deteriorada

Fachada: Deteriorada

Se encuentra muy deteriorado y le falta la cubierta.

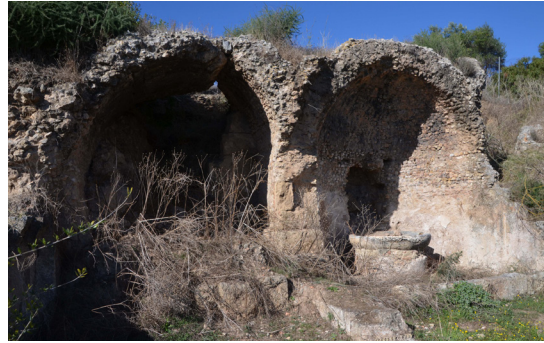
Yc-03-ZI

Excavaciones efectuadas en 1987 pusieron al descubierto gran parte de unas termas monumentales, de las que sólo eran visibles el remate de sus grandes bóvedas de opus caementicium.

Interés: Alto **Riesgo deterioro:** Bajo **Causa deterioro:** Por trabajos. Expoliación
