P G O U PLAN GENERAL DE ORDENACIÓN URBANÍSTICA

EL SAUCEJO

DOCUMENTO PARA APROBACION INICIAL
CATALOGO DE BIENES Y ELEMENTOS PATRIMONIALES PROTEGIDOS

CATALOGO DE BIENES Y ELEMENTOS PATRIMONIALES PROTEGIDOS EN EL MUNICIPIO DE EL SAUCEJO

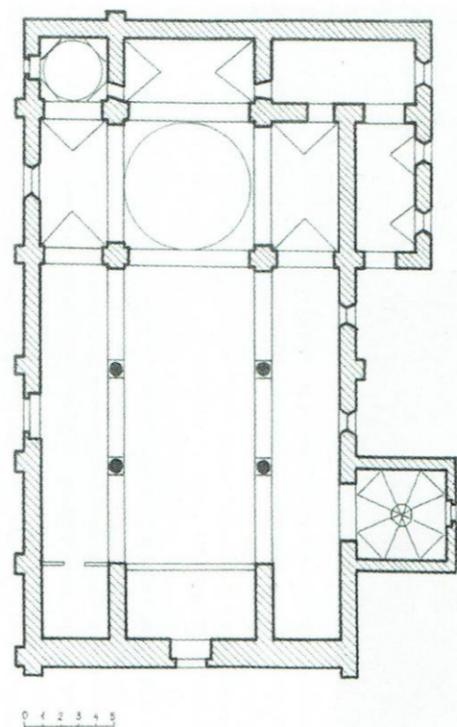
Planta

El cuerpo de la Iglesia es rectangular y se divide en tres naves, siendo la central de 10 m y de 5 m las laterales, que están separadas por tres grandes arcos apoyados en columnas de piedra de orden toscano. El techo de la nave central se cubre con una sencilla armadura de madera a dos aguas, y las naves laterales con cubiertas de madera a un agua. La luz penetra a través de aberturas en forma de ojo de buey por las naves laterales. A los pies de las tres naves se ubica el coro alto, sostenido con vías de madera, sobre la puerta principal cerrada por un cancel. En uno de los fondos de las naves laterales se sitúa la torre del campanario. La cabecera del templo está formada por una nave de transepto de la misma luz que la nave central, abierta a las tres naves por arcos de medio punto, y formando un crucero cubierto por bóveda semiesférica sobre pechinas, sustentada en cuatro grandes pilares, en el cruce de los muros que forman las naves. Tras el crucero se abre el presbiterio, ligeramente elevado sobre un par de escalones, y al igual que los brazos del transepto cubierto por una bóveda de cañón con lunetos. En los ángulos del crucero se ubican una capilla y la sacristía.

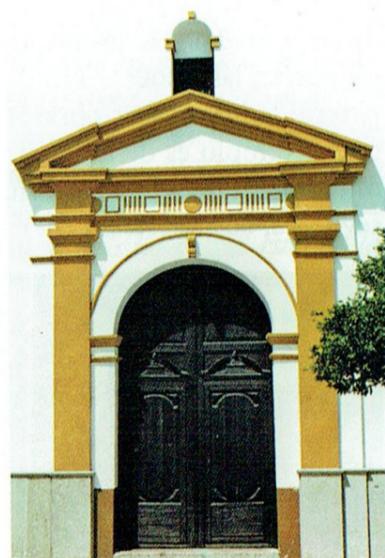
Portada de acceso

La composición exterior es de lenguaje clasicista de la segunda mitad del SXVIII, con cubiertas de teja a dos o cuatro aguas en el crucero, y con fachadas enfoscadas y enaladas, resaltando algunos elementos de cornisas recercados de huecos o composiciones de falsas pilastras en la composición de los volúmenes, que trasladan al exterior la composición volumétrica de las tres naves y la estructura de la torre, diferenciando mediante cornisas, su composición en cuatro cuerpos, los dos últimos correspondientes al campanario, resuelto en ladrillo visto, con cornisas y pilastras cerámicas, y rematada en un chapitel octogonal recubierto de azulejo. La portada principal hacia la plaza reproduce un modelo tardo barroco, con dos pilastras toscanas que enmarcan el arco de medio punto, y sujetan un entablamento clásico con friso y cornisa formando un frontón. La fachada lateral tiene una composición rítmica, marcada por los contrafuertes de las naves, en la que antiguamente se abría una puerta lateral, actualmente cegada, de la que queda su moldura superior. (Patrimonio Histórico Artístico de El Saucejo, Antonio Joaquín Santos Márquez)

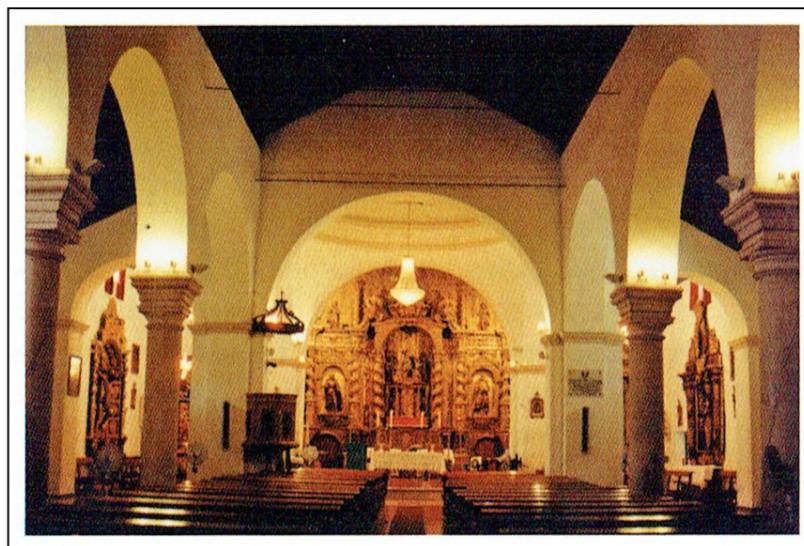
Interior

Entre los bienes muebles que posee en la actualidad el templo hay que resaltar los retablos, siendo el más importante y antiguo el retablo mayor. También la imaginaria escultórica que acompaña a esos retablos, así como otras obras de pintura y de orfebrería. (Patrimonio Histórico Artístico de El Saucejo, Antonio Joaquín Santos Márquez)

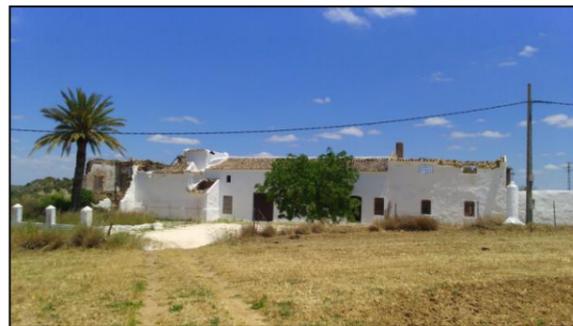
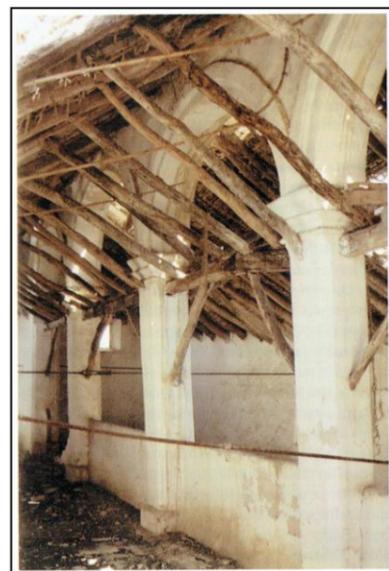
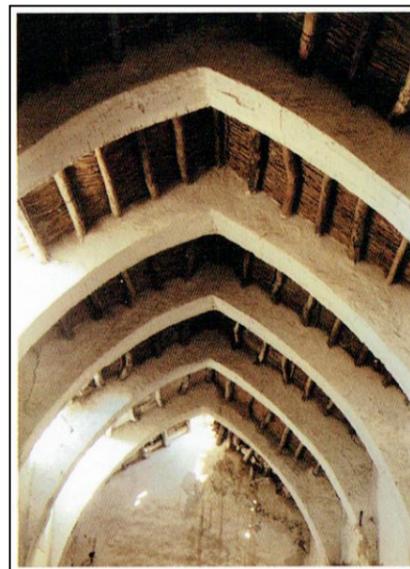
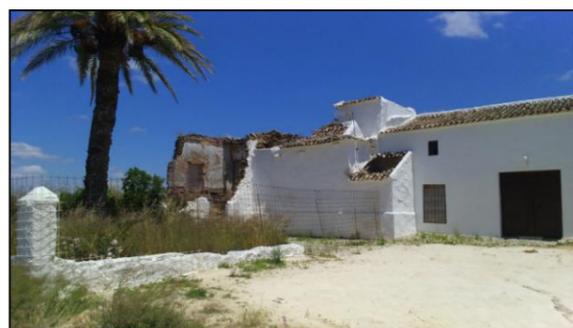
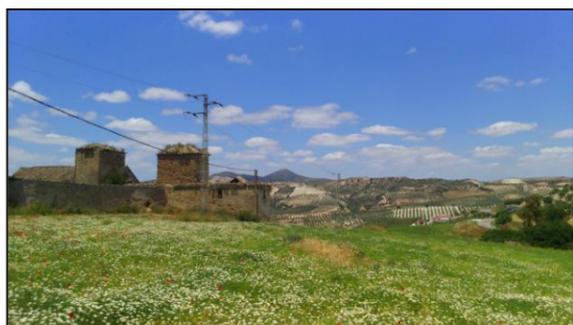
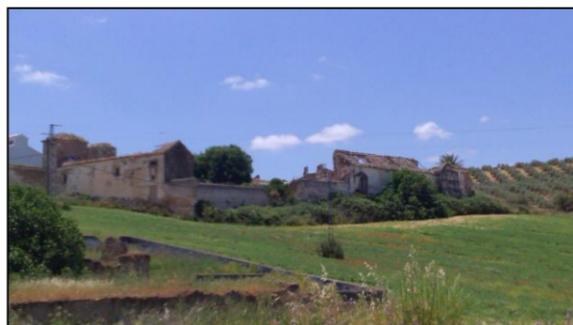
A.2

La Hacienda presenta planta cuadrangular con una serie de edificios de planta regular y diversos usos agrícolas en torno a un patio, cerrado con los citados volúmenes y otras tapias al exterior. La construcción es rústica de mampostería, ladrillo, y algo de cantería (Torres), enlucido y blanqueado en la mayor parte, y con cubiertas a una o dos aguas de teja sobre estructura de madera.

La entrada se ubica a poniente, sobre el Camino, y delante se alza un crucero, sobre una columna con pedestal todo blanqueado, con una cruz de hierro. Tras acceder al interior se encuentra la vivienda a la izquierda y la capilla a la derecha. La capilla es pequeña de planta cuadrada, posiblemente reducida de una nave rectangular anterior. Está cubierta por bóveda vaída, accediéndose desde el vestíbulo por arco semicircular cerrado por puertas antiguas de madera con los emblemas de San Pedro. Frente a la capilla se abre la vivienda del propietario de la Hacienda, que aún conserva parte de sus antiguas habitaciones, el salón de entrada y la cocina, en esta estancia se sitúa la escalera de acceso al piso superior de la vivienda principal.

Salvo la vivienda y la capilla, y las dos torres del molino, en aceptable estado de conservación, el resto está en ruinas, quedando en pie los muros del resto de dependencias, con algunos restos de tejados parcialmente hundidos.

Necesidad de facilitar actuaciones de reforma y rehabilitación, para posibilitar nuevos usos actuales, más vinculados con la actividad urbana, que con el anterior uso de hacienda rural, a fin de posibilitar su conservación y evitar su progresiva destrucción. Mantenimiento de los elementos singulares de las torres, y la capilla, así como de las estructuras de arcos y muros de los espacios singulares de la sala de molinenda y las porquerizas, con posibles reconstrucciones o ampliaciones del resto de volúmenes, manteniendo la estructura de muros, naves y espacios libres adaptados a nuevos usos.

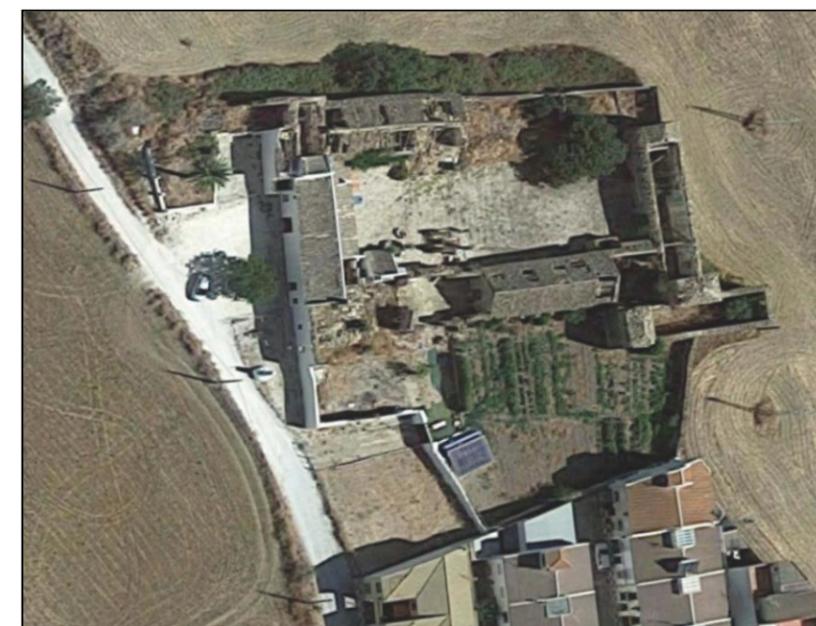
A.1

El edificio actual es resultado de obras de reconstrucción de una capilla o iglesia anterior del final del SXVI, que fue muy dañada por el terremoto de Lisboa de 1755, que se realizaron entre 1.759 y 1.763, posiblemente por el arquitecto del Ducado de Osuna, Francisco de Acosta.

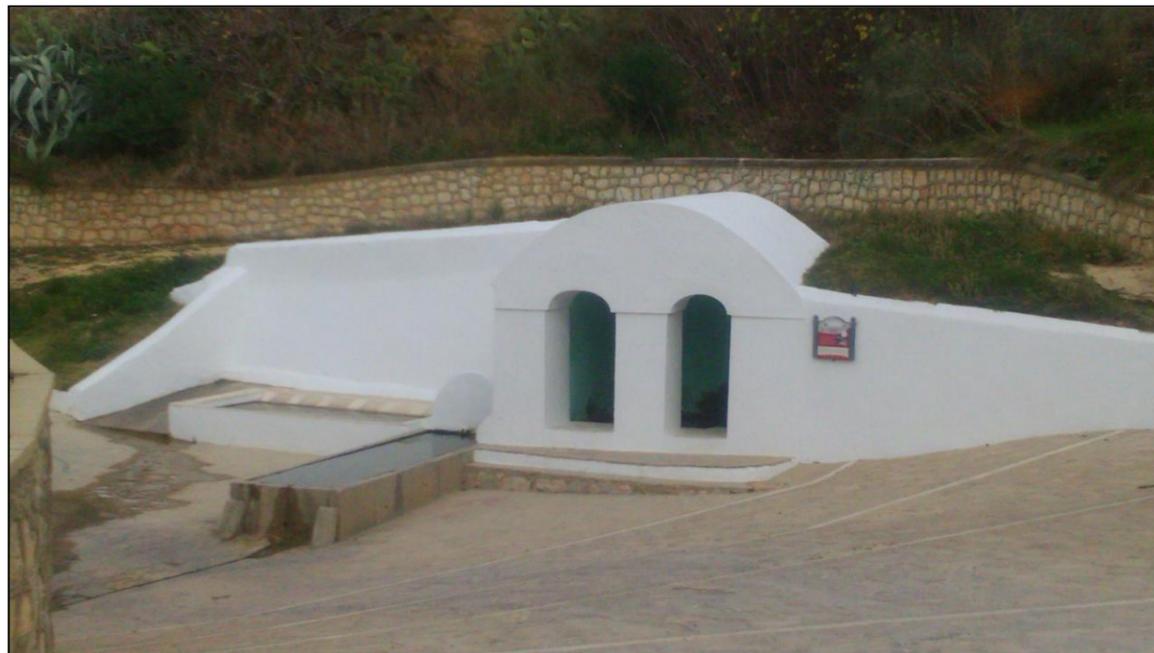
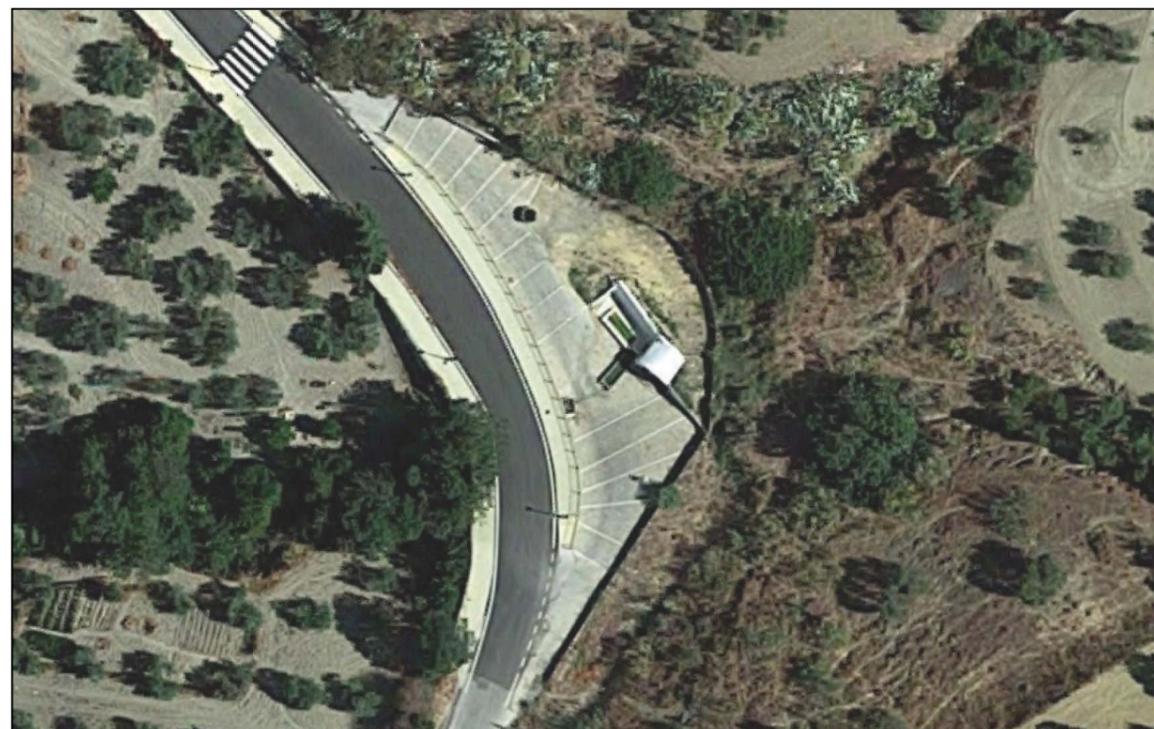
E.1

Está constituida por una edificación pequeña de planta cuadrangular con cubierta abovedada semiesférica, que cubre un estanque circular y una poza abierta en la roca de donde mana el fontanal. El espacio se abre al exterior por uno de sus lados por dos pequeños arcos de medio punto rebajados.

El espacio también cuenta con un abrevadero para el ganado y un pilar o lavadero, ejecutados con posterioridad. El espacio está también delimitado por unos muros de contención de la ladera y el espacio vacante más hundido respecto a la margen de la carretera, con pavimentación de piedra de reciente urbanización y construcción.

La construcción originaria es de mampostería enfoscada y encalada.

Se autorizan obras de conservación y restauración, para conservar el elemento en su estado originario . se autorizan obras de mejora y acondicionamiento del entorno urbano.

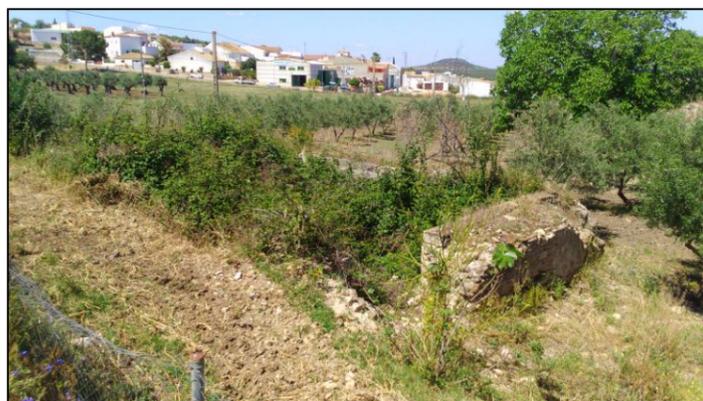
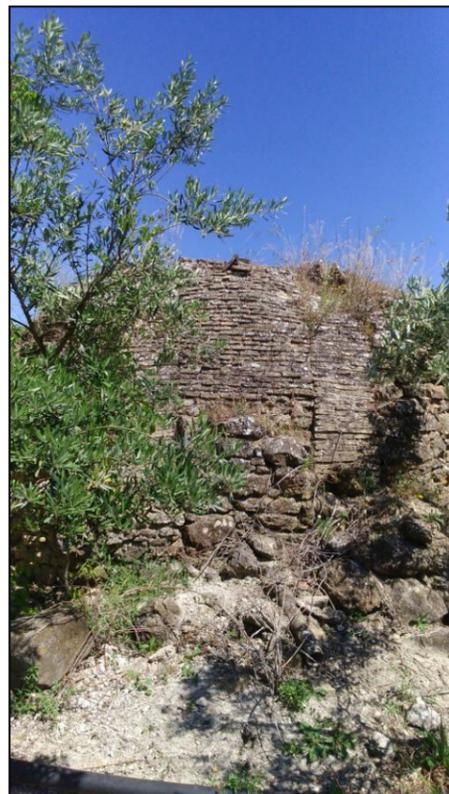
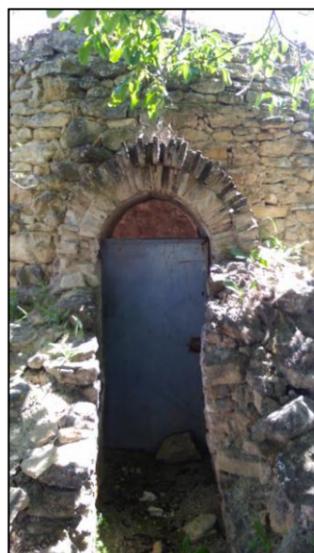
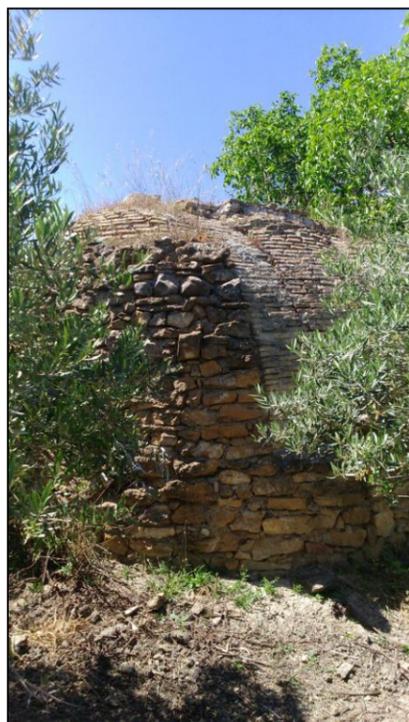
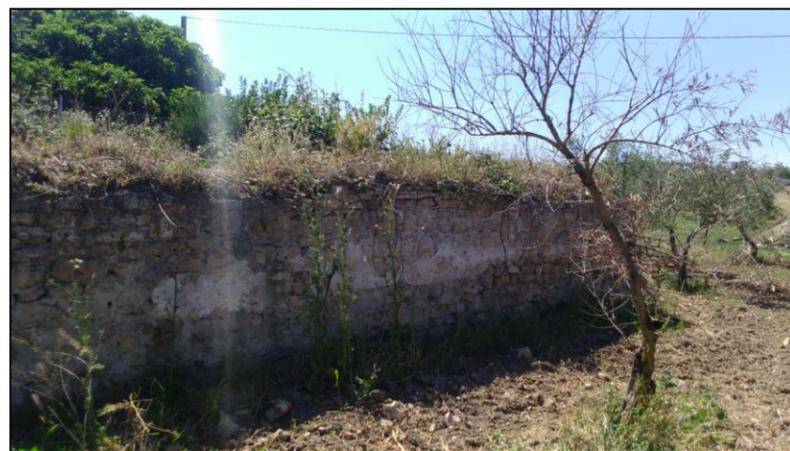
E.3

Bueno en el pozo, deteriorado en los muros del aljibe.

Se autorizan obras de conservación y restauración, para conservar el elemento en su estado originario . se autorizan obras de mejora y acondicionamiento del entorno urbano

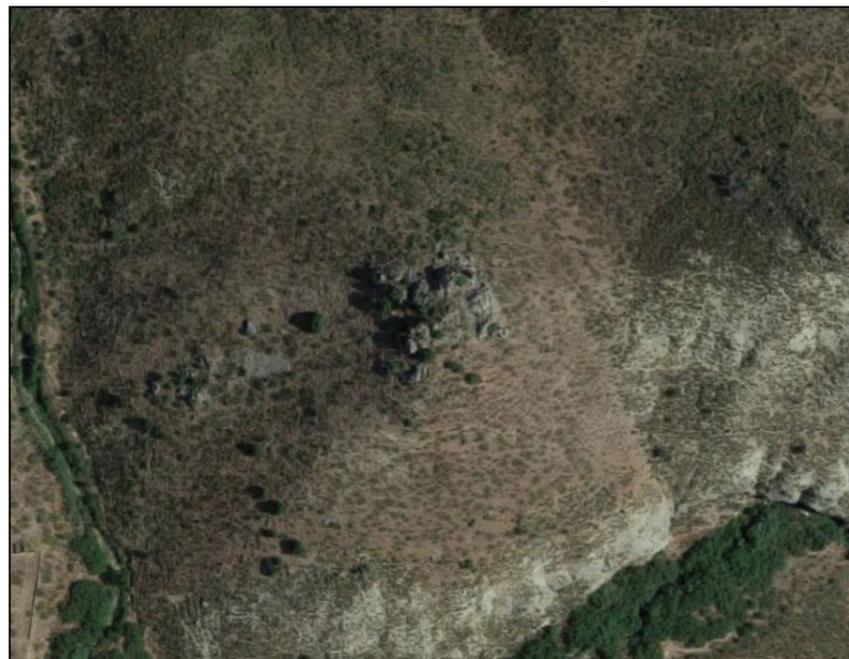
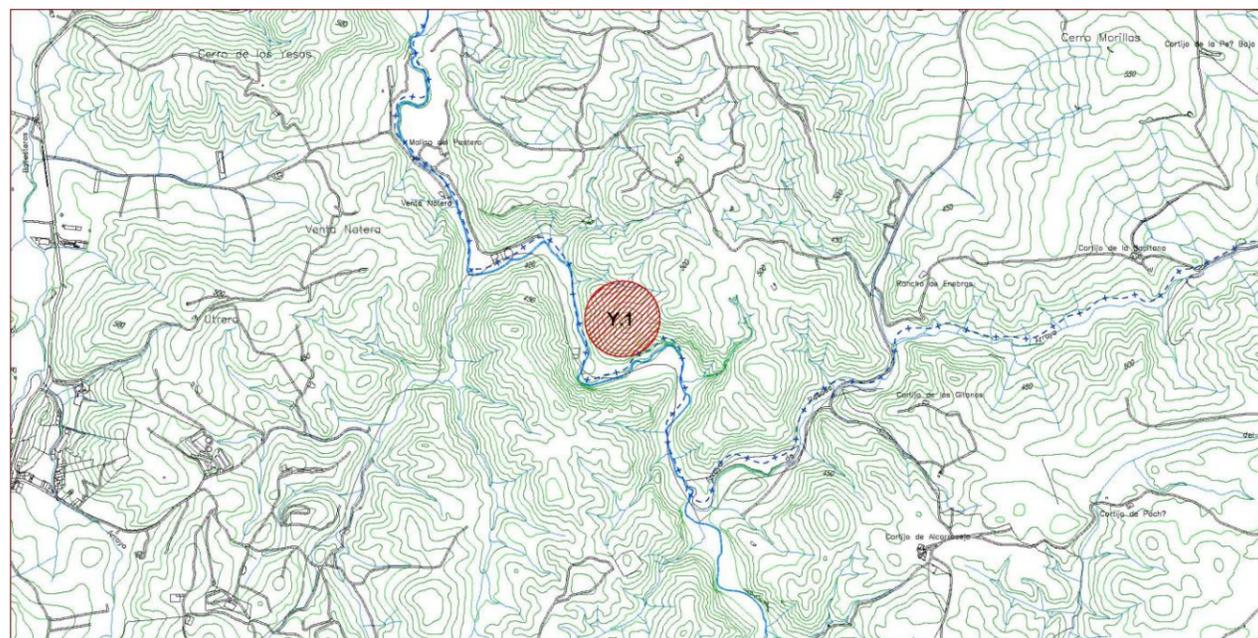
Vista aérea y localización del Yacimiento de "Los Baldios"

<u>Denominación:</u>	YACIMIENTO DE "LOS BALDIOS", "CAMINO POSTERO", "LAS HERRIZAS", "DIENTE DE LA VIEJA"	
<u>Sinopsis</u>	Yacimiento en el entorno de un cerro rodeado por el Rio Corbones, en la que se encontraron restos romanos del siglo I , (Tablas de Flavio Iritano, que reproducen diversos textos legales de la época del emperador Domiciano).	
<u>Localización</u>	Parcela 67 Poligono 11 de Rustica, Puente del Infierno, en el límite sur del término municipal. Margen noreste del Rio Corbones.	
<u>Parcela Catastral</u>	41090A01100067	
<u>Uso y régimen jurídico</u>	Uso: agrario.	Propiedad: privada

Autorizables usos agropecuarios con las limitaciones del régimen de zona de protección arqueológica del Título de Protección de Patrimonio de las NNUU

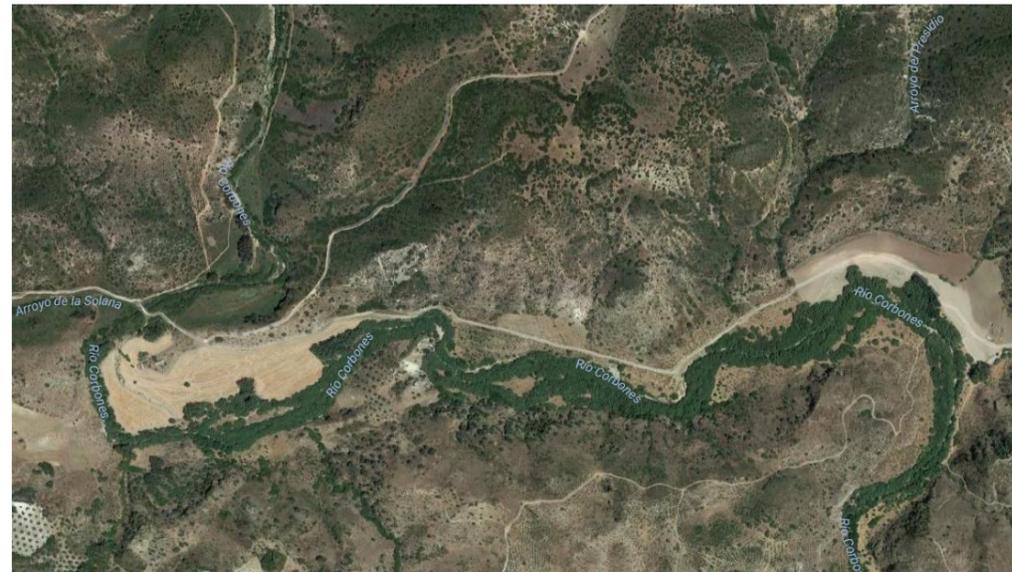
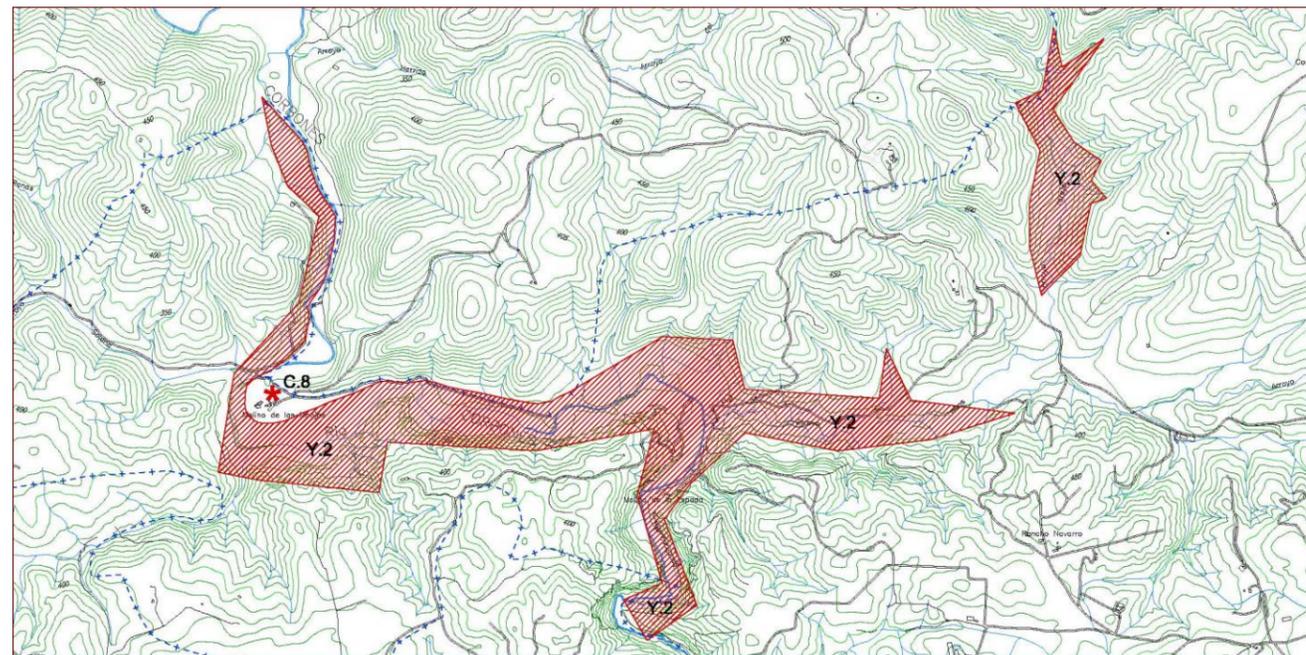
Vista aérea y delimitación del Yacimiento "Terrazas altas del Río Corbones"

Valor arqueológico. Potencialidad de nuevos hallazgos.

Autorizables usos agropecuarios con las limitaciones del régimen de zona de protección arqueológica del Título de Protección de Patrimonio de las NNUU

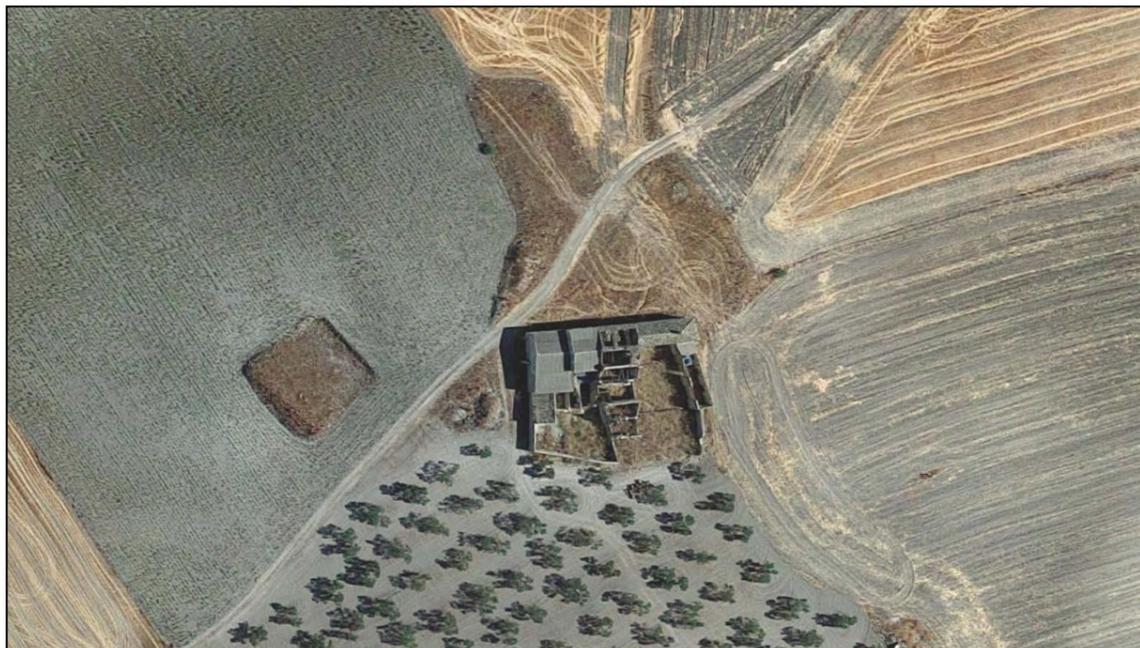
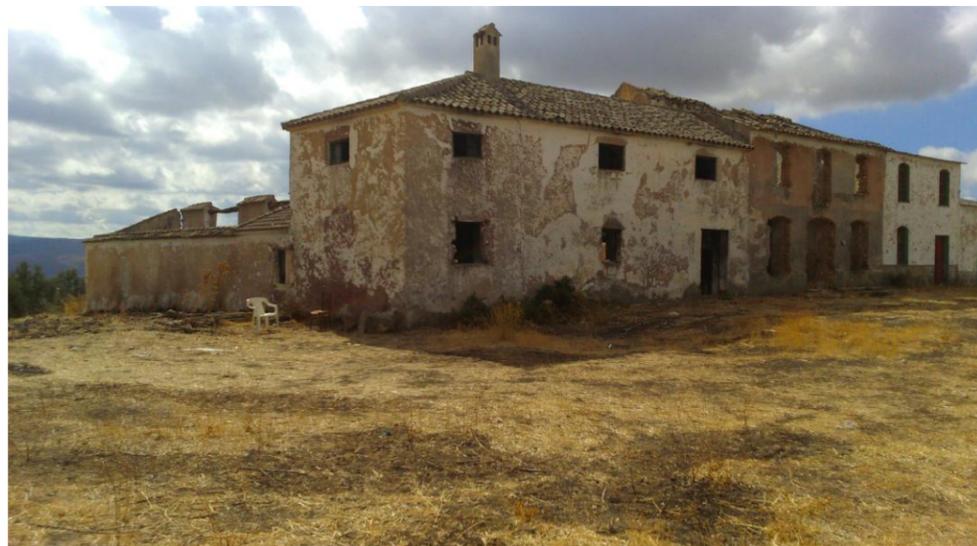
C.2

El Cortijo presenta planta cuadrangular con una serie de edificios de planta regular , con viviendas en la zona delantera , con planta baja y primera, y diversos usos agrícolas en torno a dos patios, cerrado con los citados volúmenes y otras tapias al exterior. La construcción es rustica de mampostería, ladrillo, y algo de cantería , enlucido y blanqueado en la mayor parte, y con cubiertas a una o dos aguas de teja sobre estructura de rodillos de madera, igual que la del forjado de techo de las viviendas. La composición de fachada es regular con huecos verticales en algunos casos.

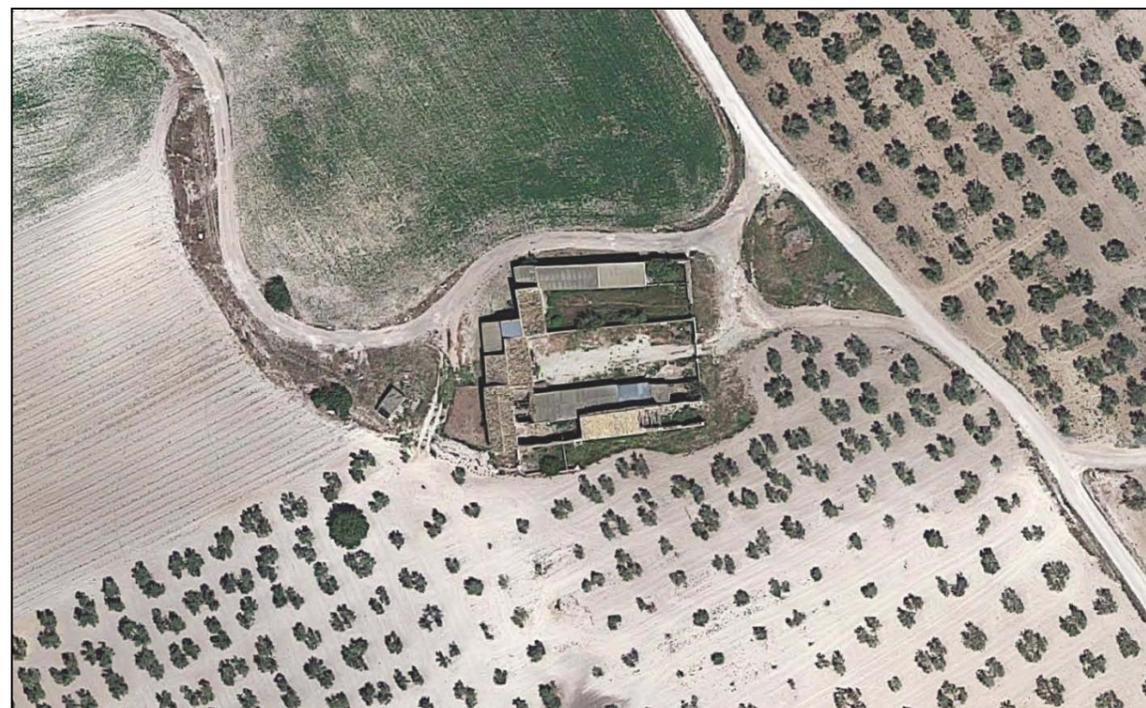
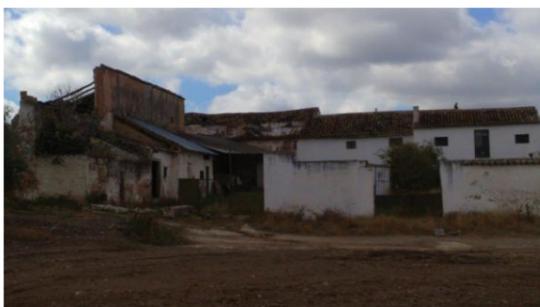
C. 5

Del cortijo original solo se conserva la vivienda , y alguna edificación anexa. La edificación es sencilla con un volumen rectangular de dos plantas.. La construcción es rustica de mampostería, ladrillo, enlucido y blanqueado, y con cubiertas a dos aguas de teja.

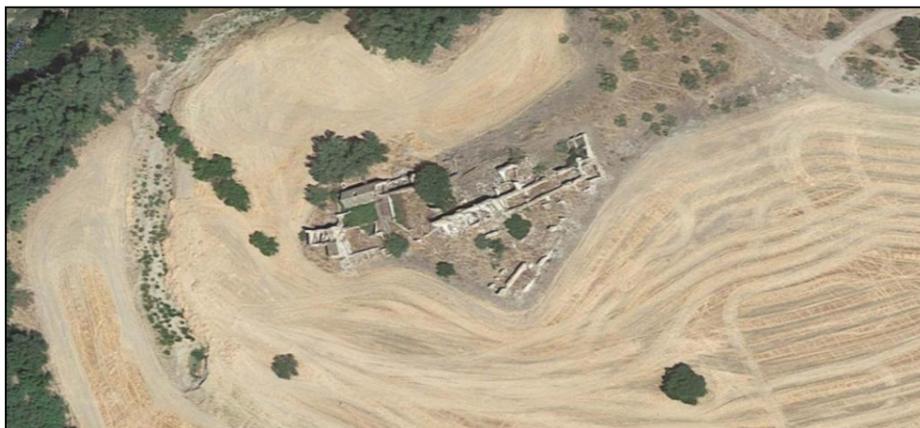
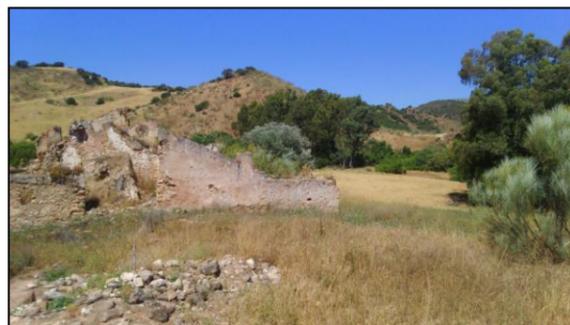
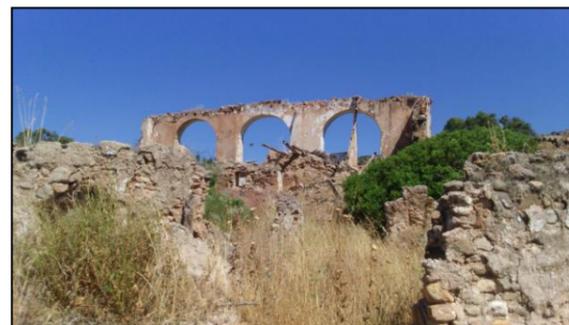
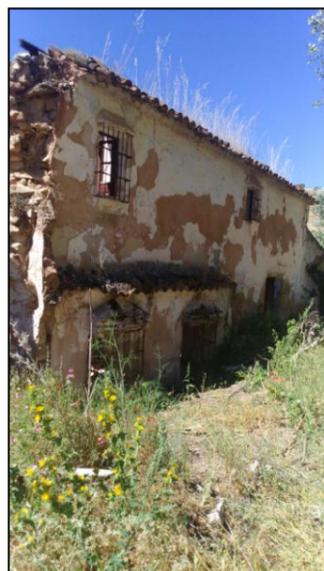
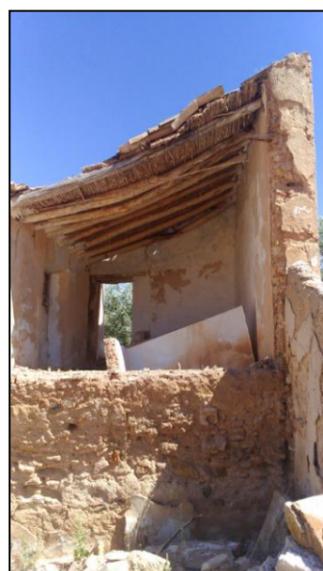
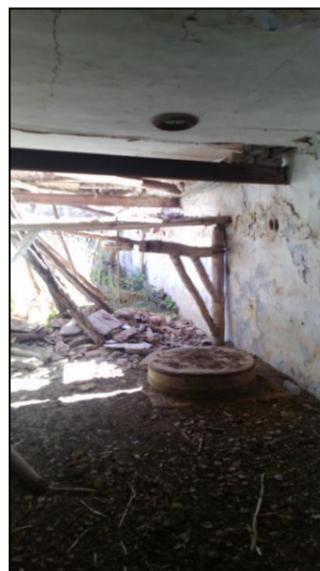
C. 3

Valor histórico y etnológico, como referencia de una edificación con función singular como molino implantada en el medio rural. Valor paisajístico por su singularidad de implantación funcional y volumétrica, y su implantación en una localización muy singular.

Necesidad de posibilitar de reforma y rehabilitación, para posibilitar nuevos usos actuales, vinculados con el medio rural. a fin de posibilitar su conservación y evitar su progresiva destrucción. Mantenimiento del concepto volumétrico del conjunto edificatorio de volúmenes combinados en torno a los dos edificios principales del molino y el almacén. Mantenimiento de su implantación orgánica en el entorno del meandro del río.
