PLAN GENERAL DE ORDENACIÓN URBANA DE MANZANILLA

DOCUMENTO DE APROBACIÓN DEFINITIVA

Catalogo de Edificios de Interés y Arqueología

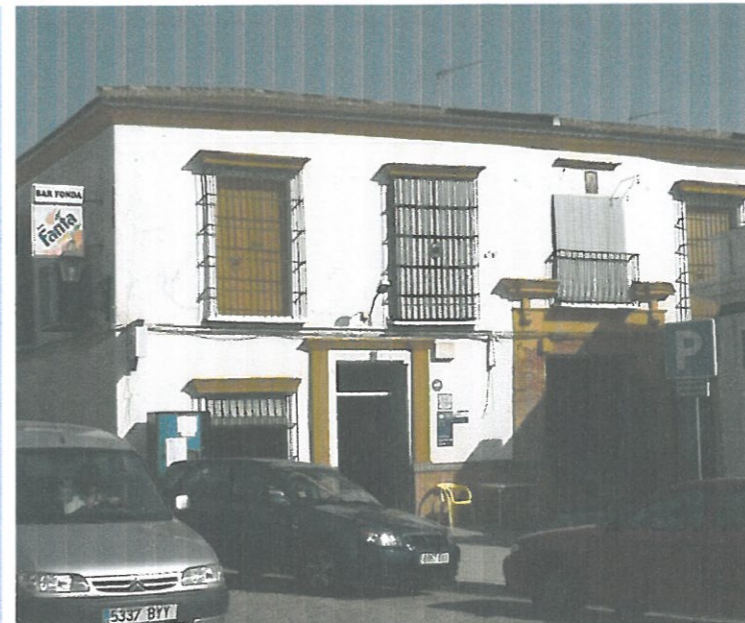
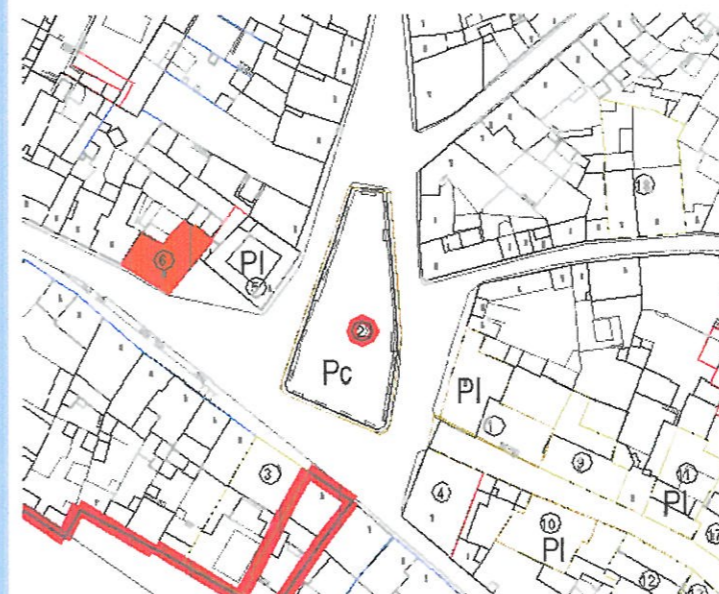
Vivienda con dos accesos uno peatonal y otro para vehículos. La cornisa y el zócalo están realizados con ladrillo aplantillado, así como los recercados de la puerta. Los balcones de fachada están soportados por estructuras metálicas típicas de la arquitectura tradicional regionalista andaluza.

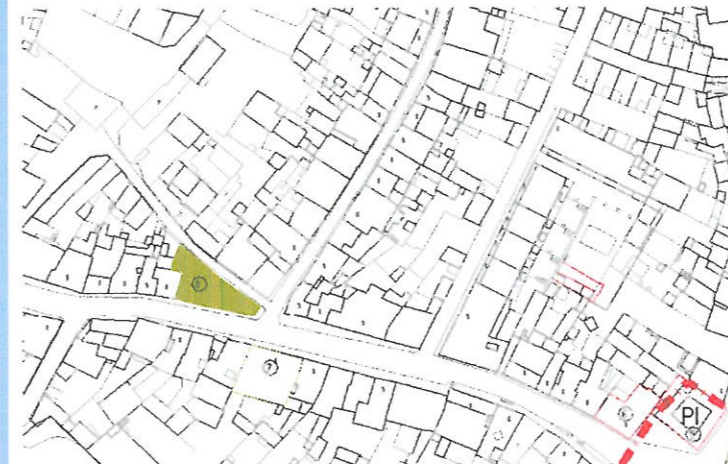
Vivienda y patio en calle VILLALBA Nº20

La vivienda y el patio delantero constituyen un conjunto arquitectónico completo que configura la esquina donde se ubica. La vivienda posee las características típicas de las viviendas agropecuarias del Condado de Niebla.

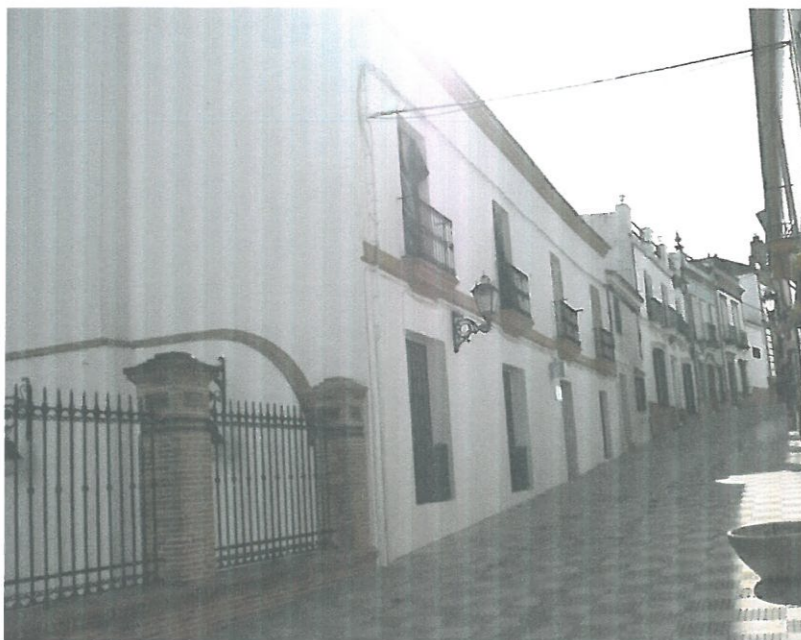
CASA DE LA CULTURA

Antiguo casino del Municipio, la edificación fue conservada en su primera crujía tras el proyecto de rehabilitación realizado por el Arquitecto D. Chacho Barbas. La fachada de características sencillas está formada por cuatro ejes. Lo más característico de la fachada es, además de su composición volumétrica la rejería. En el interior merece la pena destacar el zócalo de azulejos de gran valor estético.

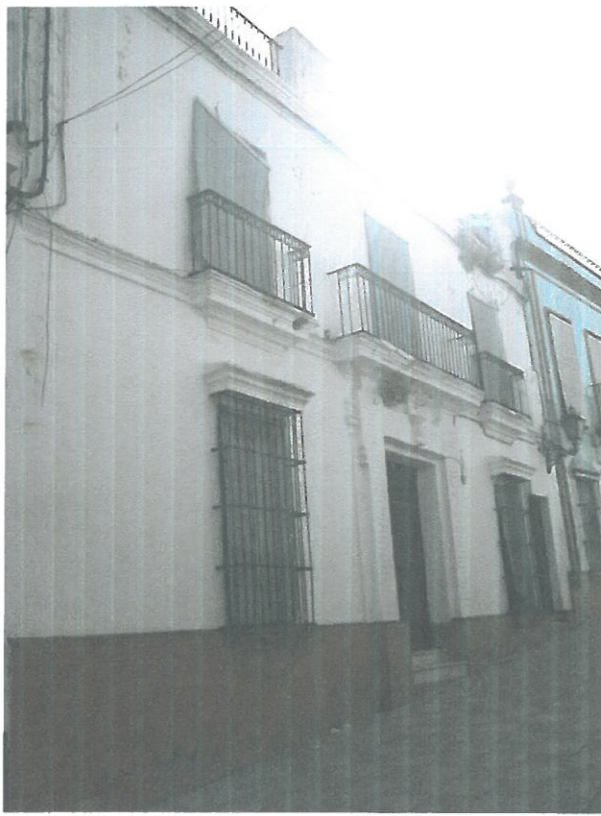
Vivienda en calle SANTO CRISTO N°5

Vivienda de tres ejes de vanos en fachada con cubierta plana. Lo más destacado de la misma es el friso de la entrada, el cual se une con el balcón de la planta alta otorgando una gran elegancia a la vivienda.

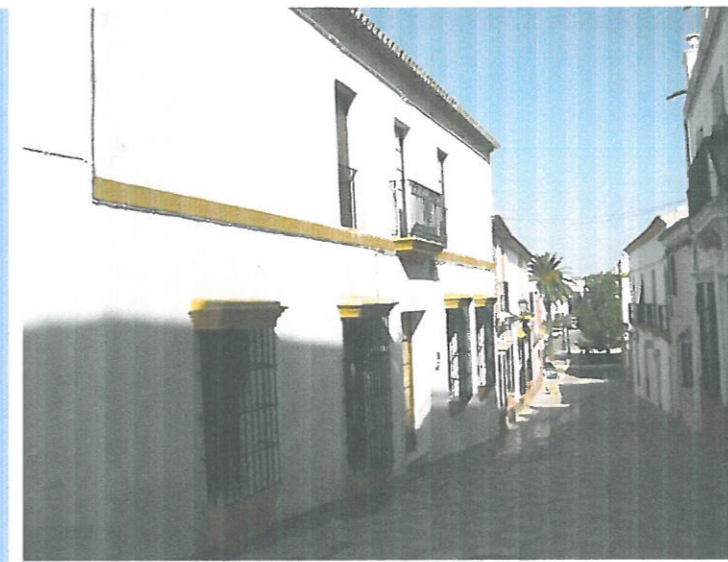
Vivienda en calle SANTO CRISTO N°6

Vivienda de gran simplicidad formal en fachada por su acabado en blanco. El tratamiento de la fachada de planta baja no se corresponde con el de planta alta, el cual debe haberse realizado en época posterior.

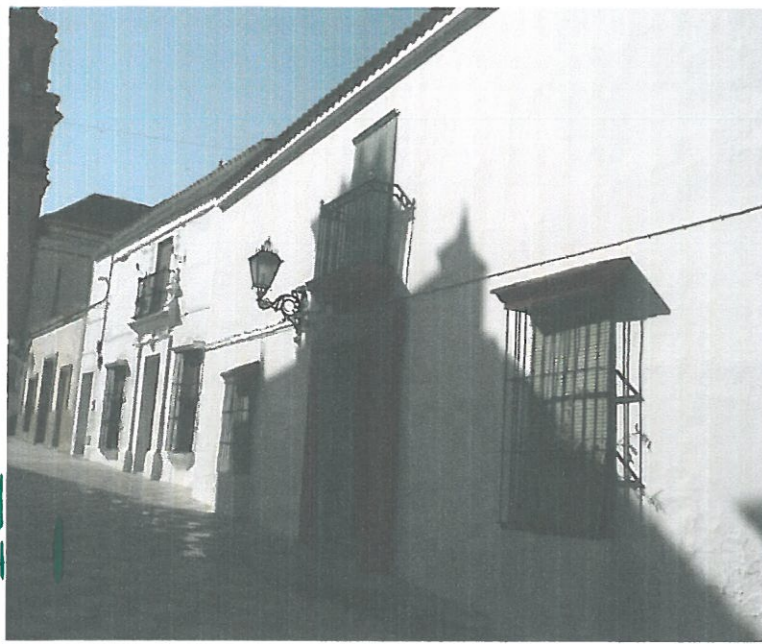
Vivienda en calle SANTO CRISTO Nº8

La vivienda posee una gran simpleza formal, lo cual no deja de restarle una gran elegancia a la fachada. La entrada aparece enmarcada mediante un resalte realizado con albañilería. Esta portada destaca además sobradamente porque el fondo de la fachada es blanco, encalado, mientras que la portada está pintada de color rojizo.

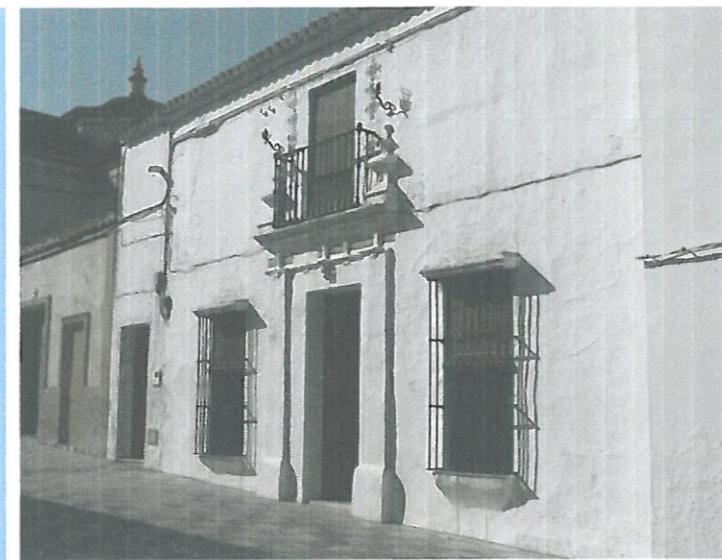
Vivienda en calle SANTO CRISTO Nº10

La vivienda se encuentra inventariada por la Consejería de Cultura. Destaca de la simpleza formal de la fachada el friso de la puerta y el balcón de la planta alta que aparece flanqueado por dos remates empotrados en la fachada

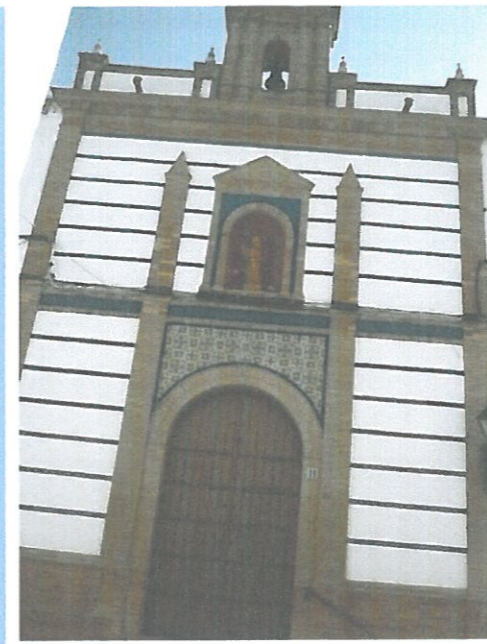
CAPILLA DEL NIÑO JESÚS

La estrecha fachada se encuentra realizada en ladrillo aplanado y enfoscado en color blanco cortado a intervalos regulares por franjas de azules al estilo de los duomo renacentistas italianos. La puerta se encuentra coronada por una imagen religiosa ubicada en una hornacina sobre la cual se encuentra un cuerpo de campanas

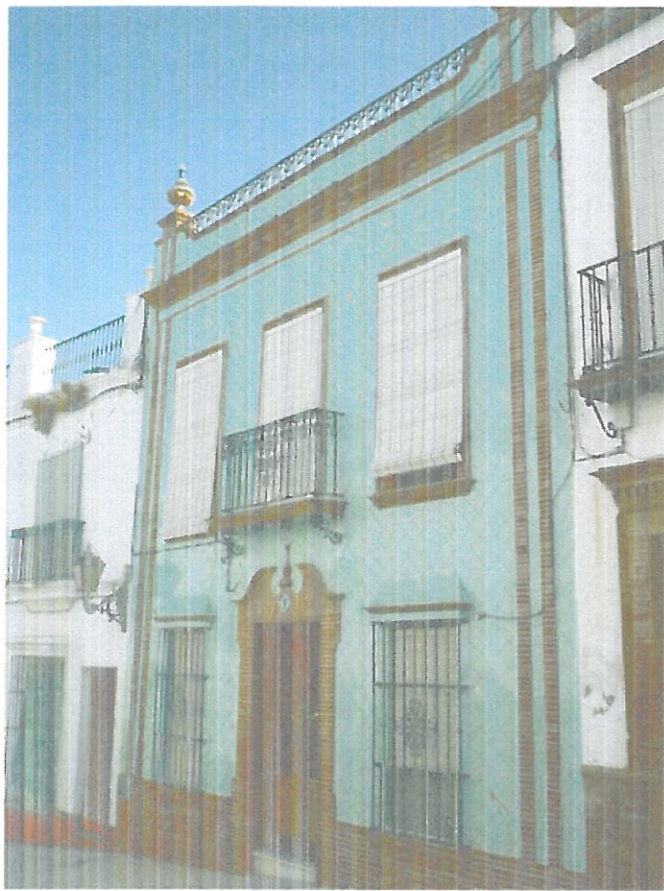
Vivienda en calle SANTO CRISTO Nº7

Vivienda de tres ejes, simétrica respecto a la entrada. La cornisa y el zócalo están realizados con ladrillo aplastado, así como los recercados de la puerta. Los balcones de fachada están soportados por estructuras metálicas típicas de la arquitectura tradicional regionalista andaluza. El resto de la fachada de la vivienda se encuentra alicatado en color verde.

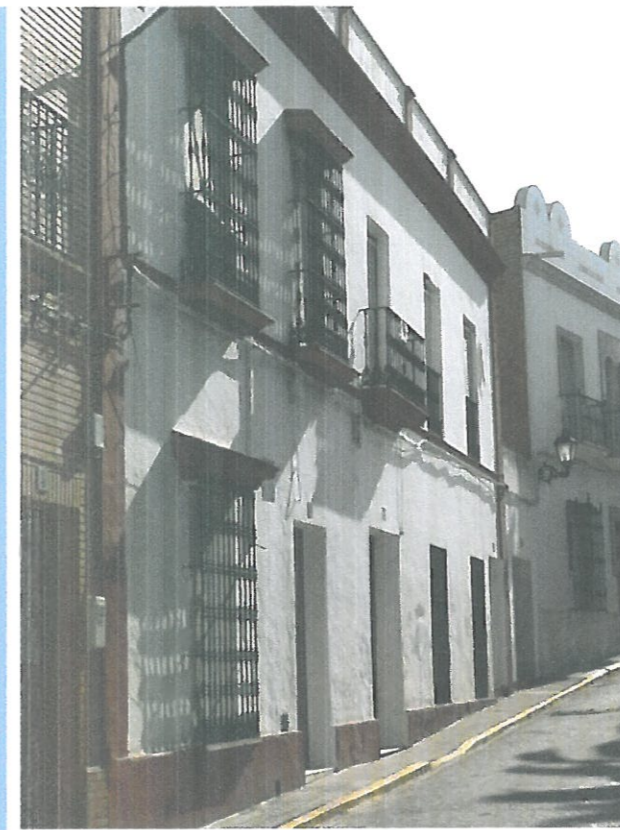
Viviendas en FELIX OSORNO Nº 5-7-9

El conjunto de las tres viviendas constituye un conjunto edificatorio único, cuya volumetría se ajusta perfectamente a la pendiente de la calle.

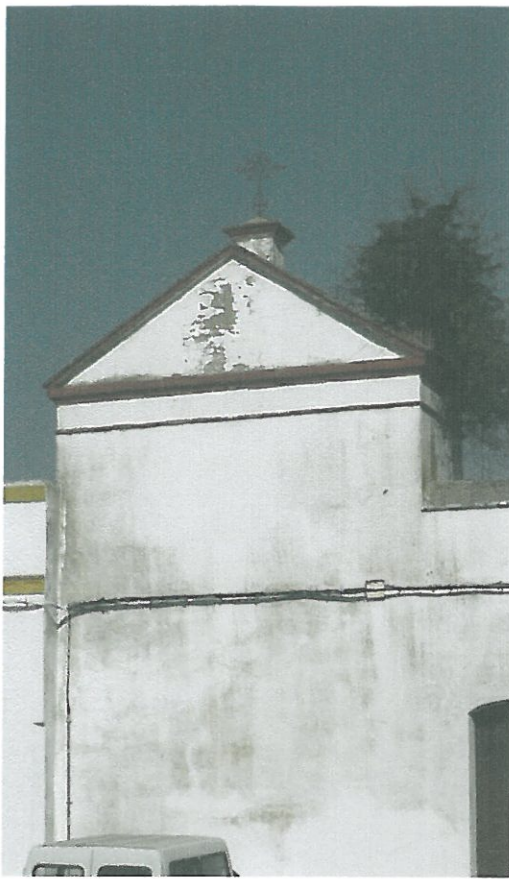
Torre en calle FELIX OSORNO N° 6

Torre de antigua bodega tradicional en la actividad vitivinícola del condado.

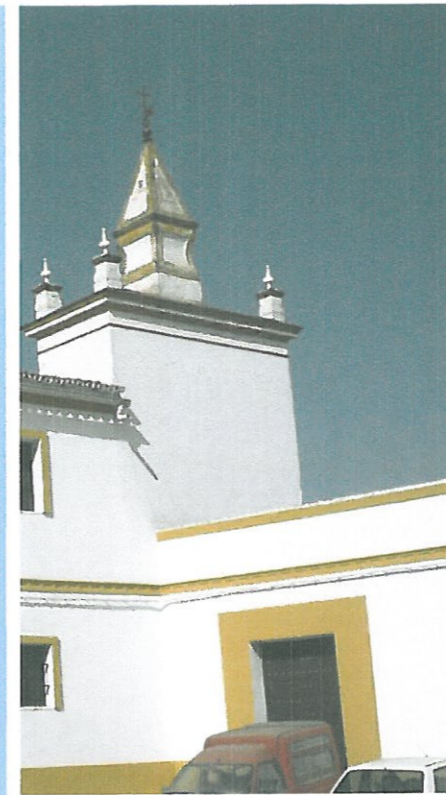
Torre en calle DOCTOR FLEMING N° 3

Torre de antigua bodega tradicional en la actividad vitivinícola del condado.

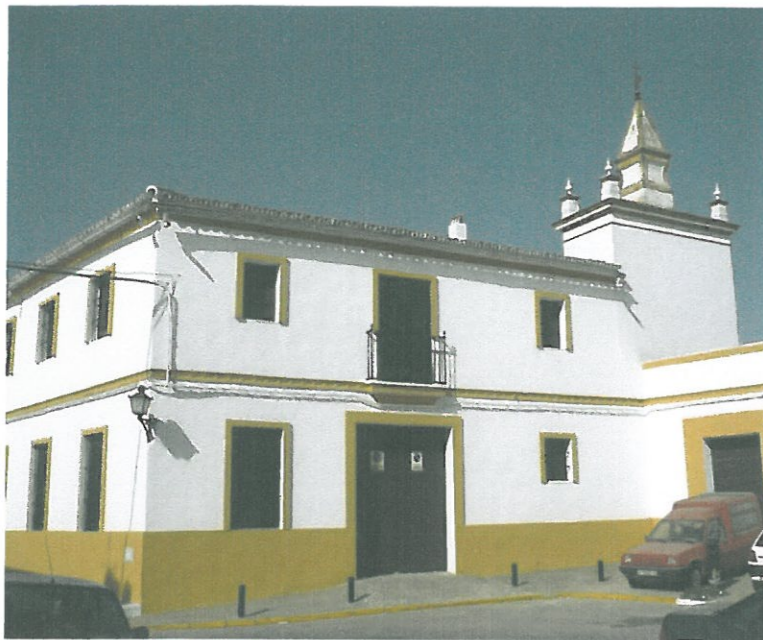
Vivienda y bodega en D. FLEMING Nº 3

Antigua construcción que conforma la esquina de las calles Félix Osorno y Doctor Fleming. La simplicidad de los huecos de la fachada junto a la torre de bodega existente le confiere una gran elegancia al conjunto el cual se encuentra en un relativo buen estado de conservación. El patio de la vivienda de carácter sevillano posee también un gran valor estético. La edificación estaba destinada a Almazara siendo esta de prensa de viga. Asimismo existió en la vivienda un antiguo telar del que no quedan restos.

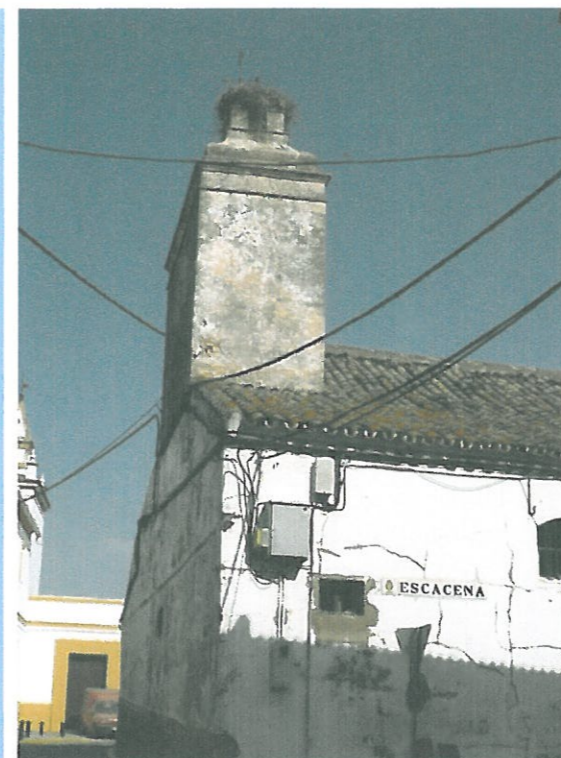
Bodega y torre en Calle ESCACENA Nº1

Torre de molino de Aceite de una antigua almazara de prensa de viga ya desmantelada.

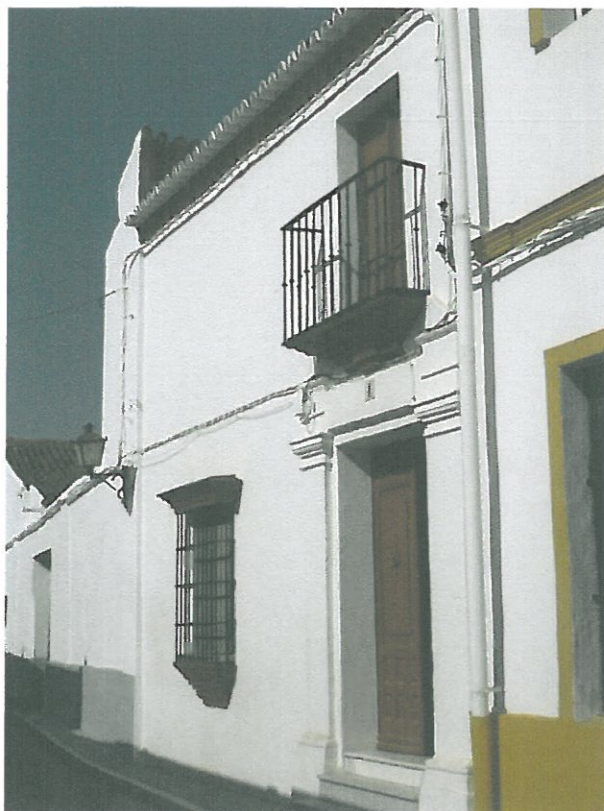
Vivienda en DOCTOR FLEMING Nº 1

Vivienda de escaso ancho, merece la pena destacar de su fachada la decoración de la puerta realizada mediante dos pilastras toscanas embebidas en sus muros

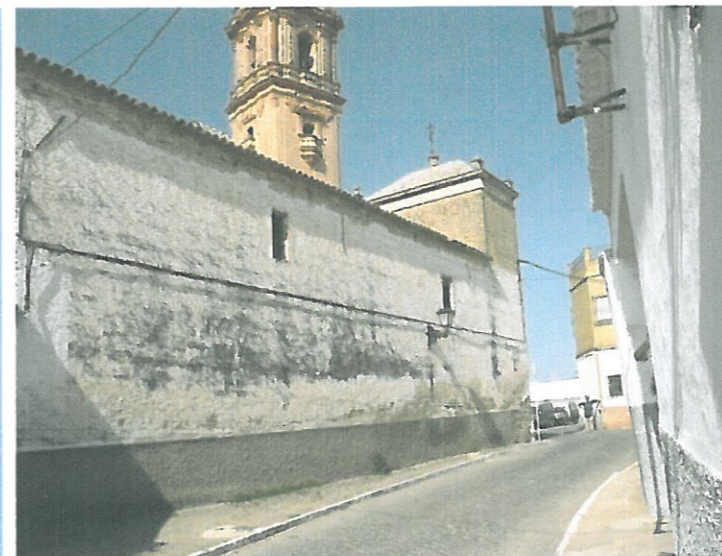
Bodega en PLAZA DE ESPAÑA Nº3

Ubicada en el inicio de la Avenida del Valle y estando ubicada junto a la Iglesia, la bodega posee las características constructivas típicas de la zona, escasez de huecos gran espesor de muros y una torre en el frontal que era un elemento típico en el condado en los edificios destinados a la producción del vino.

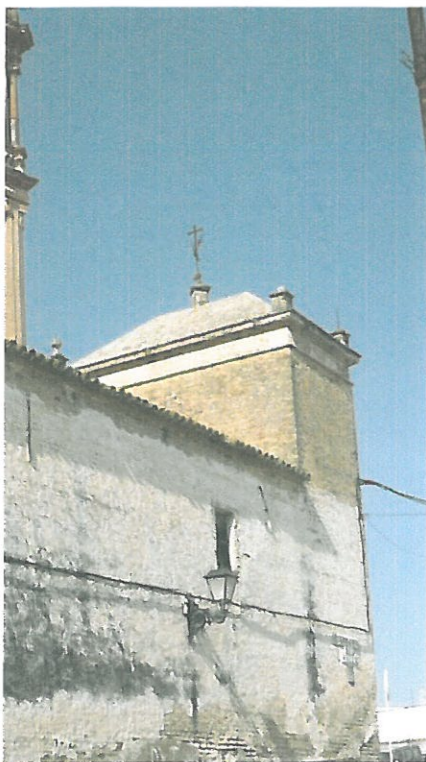
Torre en PLAZA DE ESPAÑA Nº3

Torre de antigua bodega tradicional en la actividad vitivinícola del condado.

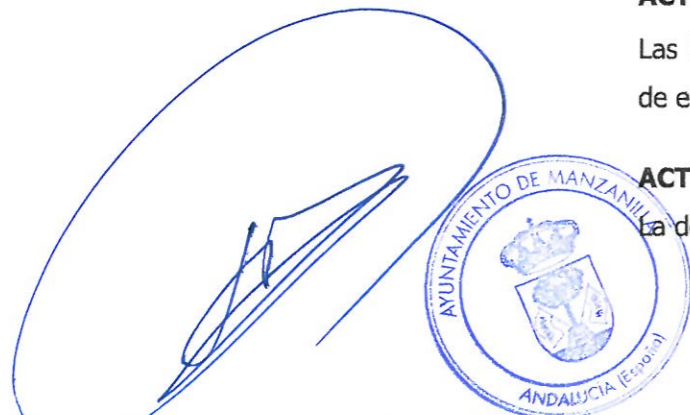
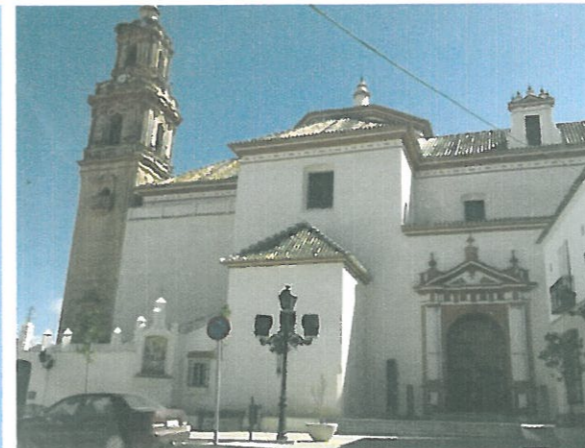
Iglesia de NTA SRA DE LA PURIFICACIÓN MONUMENTO B.I.C

Erigida según las consignas mudéjares en su primitiva edificación, que parece corresponder al siglo XV, más tarde sería prácticamente rehecha tras los daños ocasionados por el terremoto de 1755. Una reconstrucción en la que intervienen, Pedro de Silva, Antonio Matías de Figueroa o José Álvarez. Entre todos ellos destaca, por la trascendencia de su intervención en el conjunto, Antonio Matías de Figueroa. Su actuación en la iglesia de Manzanilla puede ser considerada por tanto como una de las postreras muestras del peculiar estilo de esta saga familiar .

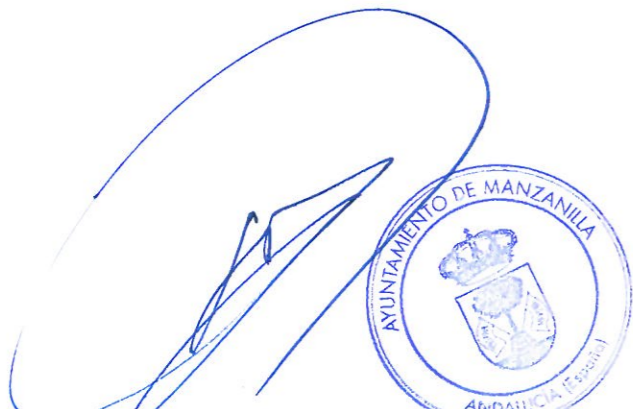
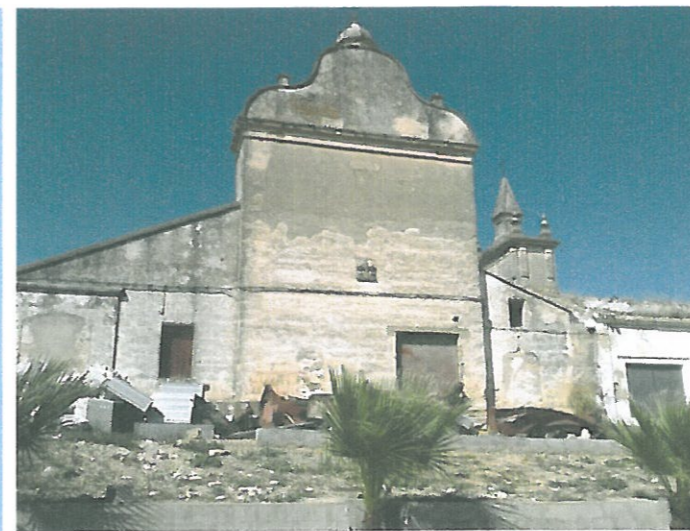
BODEGA DEL DIEZMO Y TORRES

Ejemplo máximo de la arquitectura bodeguera de la ciudad, se encuentra ubicada en la Calle Santa María. Consiste en una bodega de bocoyes que cuenta con torre de viga, viga que se usó en el Lagar.

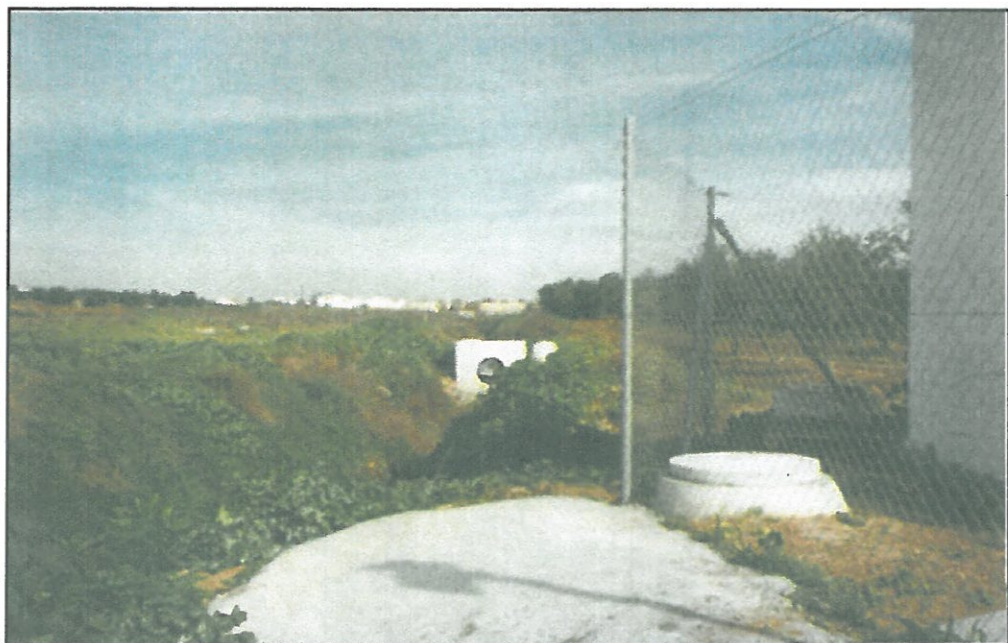
ARROYO DEL PILAR GRADO DE PROTECCIÓN A.2

Como consecuencia de la construcción de una canalización para la conducción de aguas residuales quedaron al descubierto estructuras destinadas, tras una primera apreciación, a la conducción de aguas.

Aparecen a modo de registros, dos estructuras circulares y una cuadrangular delimitada, en su parte superior, con ladrillos, que, según noticias, comunica con una estancia abovedada de la que se observa, al mismo nivel de los registros, su parte superior. Esta comunica con una galería cubierta a dos aguas. Este sistema de conducción sigue la misma dirección que la canalización actual.

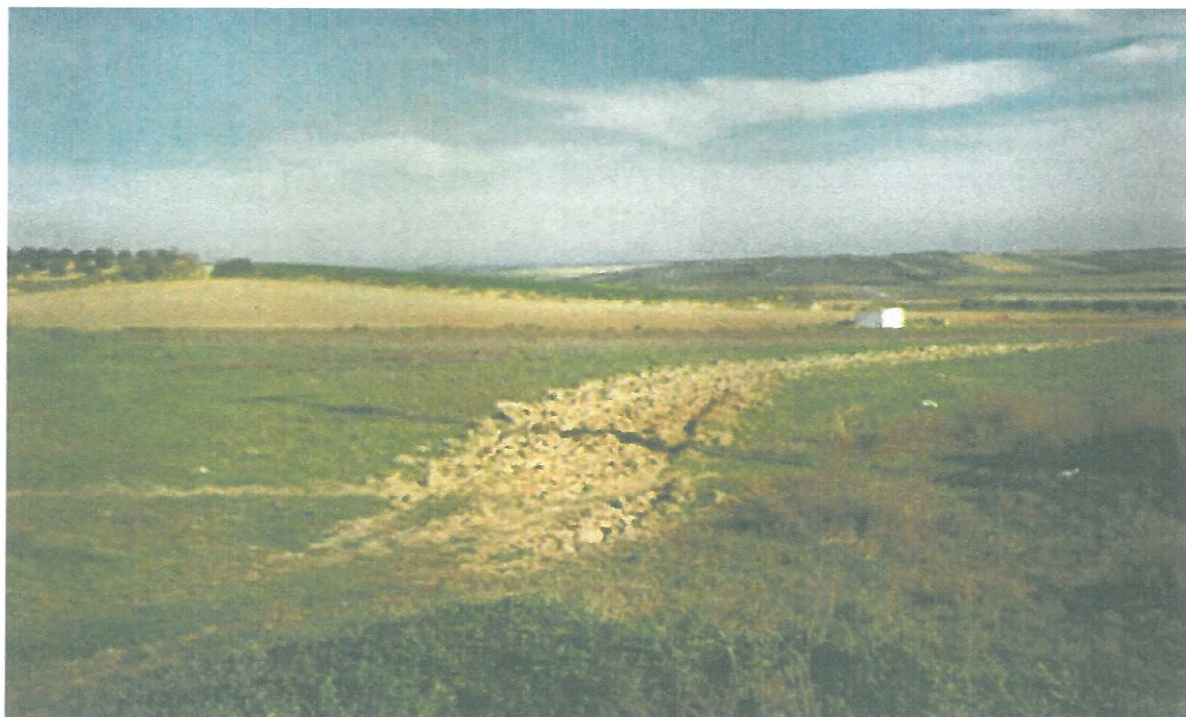
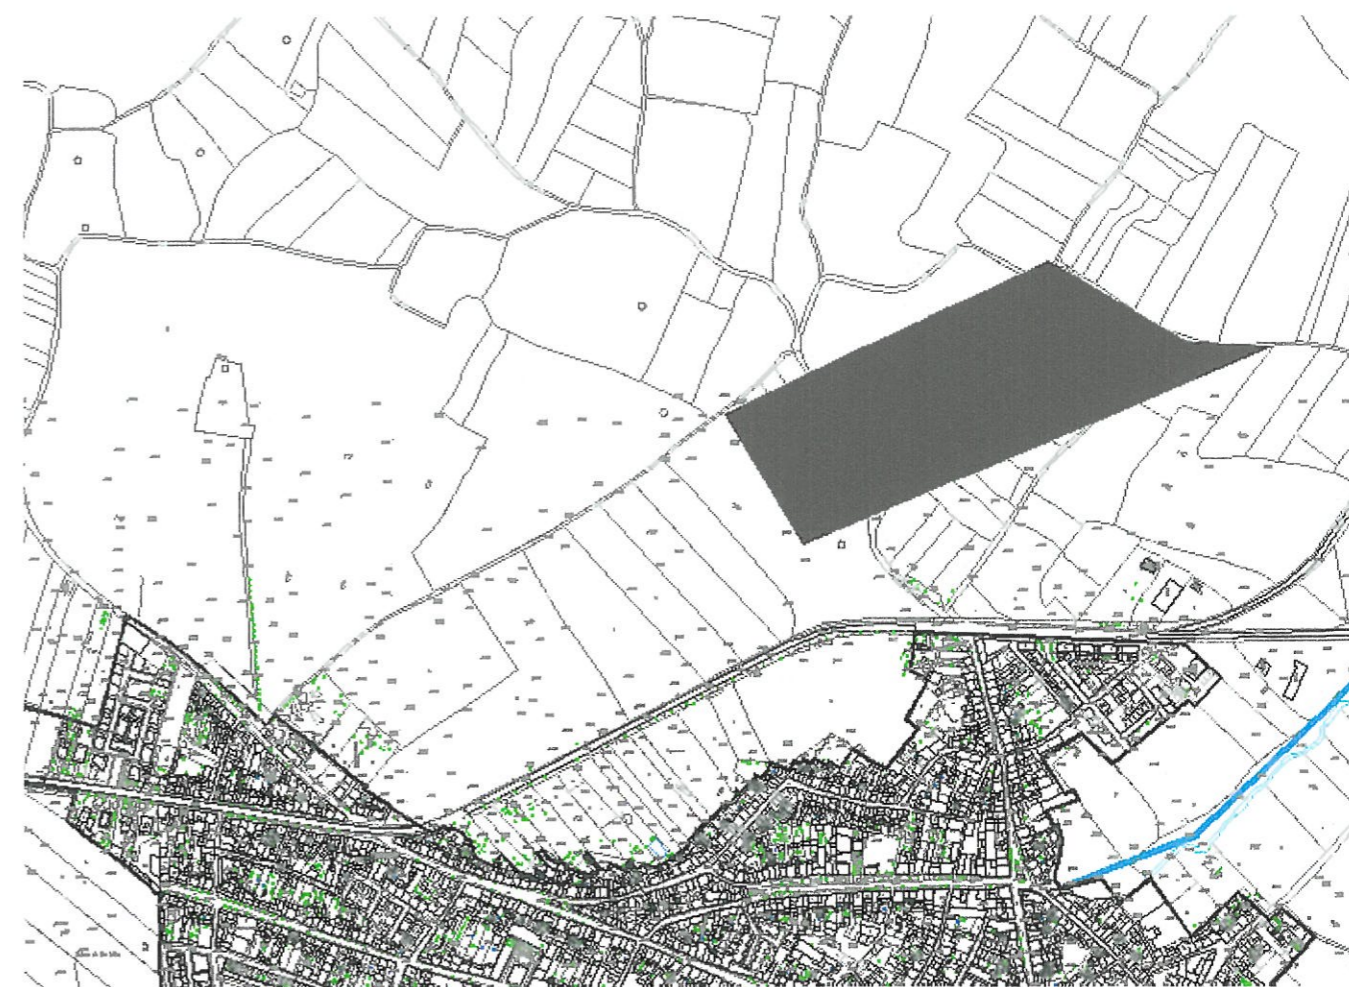
LA ALAMEDA GRADO DE PROTECCIÓN A.2

Amplia Superficie en la que se encuentran abundantes restos cerámicos y constructivos de la época romana, medieval, moderna y contemporánea. Según consta en la base de datos ARQUEOS en este yacimiento en labores agrícolas, según noticias, aparecieron restos de varias necrópolis, apareciendo el difunto con la cabeza sobre un ladrillo y con un ajuar cerámico. En nuestra visita, tras hablar con uno de los propietarios de las fincas en las que se localiza el yacimiento, nos informa que nunca se había tenido noticia de tal hallazgo.

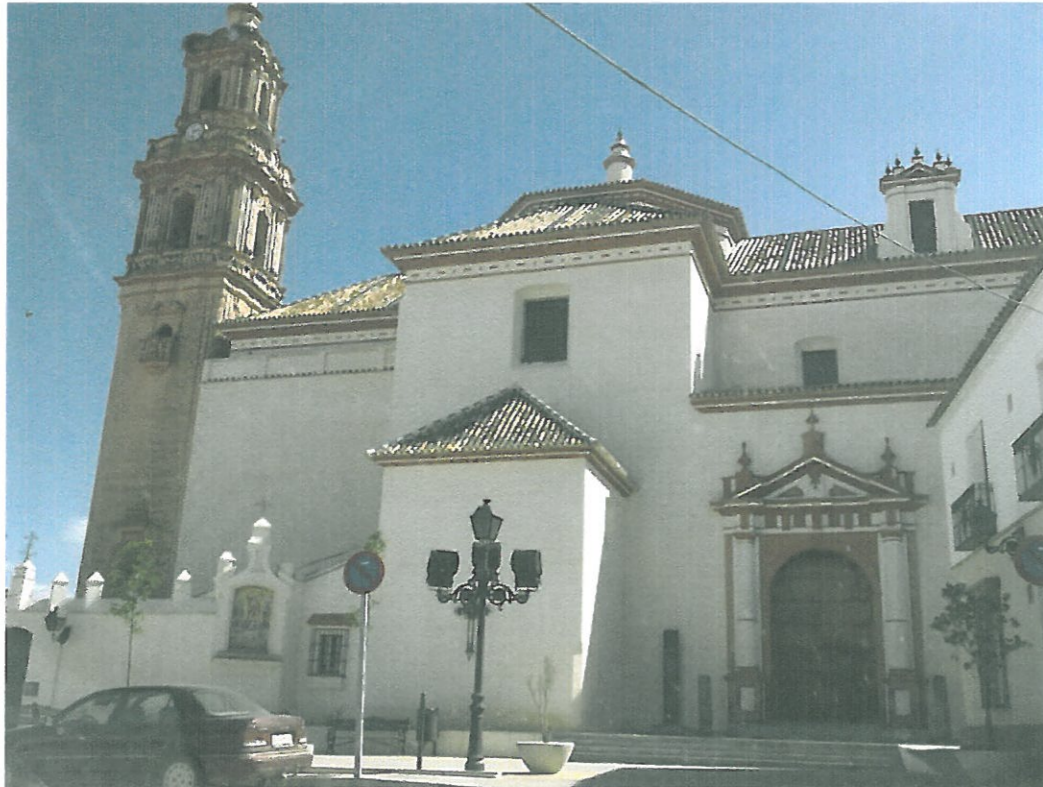
CASCO URBANO GRADO DE PROTECCIÓN A.2

En diversos puntos del casco urbano pueden verse restos romanos reutilizados como columnas de mármol que sirven de guardaesquinas, o bien tapando calles o adornando los alrededores de la iglesia. En calle San Roque hay una fuente rematada por un magnífico capitel de mármol, colocado en posición invertida. También en la entrada de la iglesia hay empotrado un cipo de mármol con un praefericulum tallado en una de sus caras. En el Museo de Huelva se conserva el pedestal de una estatua con inscripción dedicada a Diana Augusta, procedente de esta localidad.

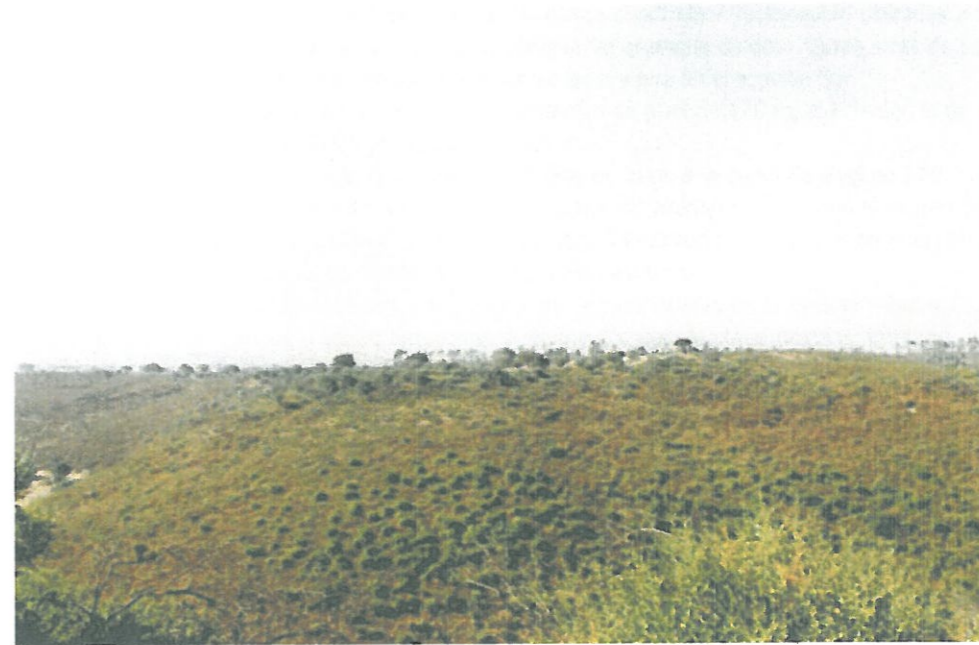
MESA DEL CASTILLO (YACIMIENTO B.I.C) GRADO DE PROTECCIÓN A.1

Asentamiento urbano alto-imperial dotado de una muralla que circunda toda la extensión de la ciudad, que puede alcanzar una superficie aproximada de 14 hectáreas. Se trata pues, de un asentamiento de grandes dimensiones que en el eje E-O mide longitudinalmente 400m y en el eje N-S mide 350 metros.

La muralla que circunda el asentamiento está construida con fábrica de mampostería trabada con mortero de barro, midiendo el muro externo 1,20 mts, mientras que en alzado no supera en la actualidad en ningún punto más del metro de altura, permaneciendo por lo tanto parte del recinto soterrado.

El asentamiento cuenta con torres de flanqueo de planta cuadrada/rectangular, ubicadas en los puntos estratégicos del mismo. En superficie se puede observar el arranque de dos torres a ras del suelo: una en el espolón Sureste que parece controlar uno de los accesos y otra en el espolón Sur.

Figura poligonal adaptada a la extensión de la ciudad y a la topografía del lugar dónde se ubica, tomando como límites más bajos el área máxima de dispersión de materiales por la ladera, el Arroyo de la Zarza al Sur y el barranco tributario al Sureste.
